## **Seinäjoen Aalto-kirjaston korjausraportti**

22.6.2015

SeAMK Tekniikka

Korjausraportin kohteena on Seinäjoen Aalto-kirjasto jonka on suunnitellut professori Alvar Aalto ja se valmistui vuonna 1965. Kirjaston pinta-ala on 1600 m<sup>2</sup> ja tilavuus 6700 m<sup>3</sup>. Yläkerrassa sijaitsi vuoteen 2012 aikuisten lainausosasto, lastenosasto, musiikkiosasto ja työhuoneita. Alakerrassa oli käsikirjasto, kirja- ja lehtivastot, mikrofiliuhuone, arkisto, Poistopirtti, kotiseutukokoelma, työhuoneita ja henkilökunnan sosiaalityilat. Maakuntakirjasto-oikeudet Seinäjoen kirjasto sai vuonna 1968. Tällä hetkellä Seinäjoen maakuntakirjaston toiminta-alueena on Etelä-Pohjanmaan maakunnan 18 suomenkielistä kaupunkia ja kuntaa. Remontin jälkeen taloon sijoitetaan kotiseutukokoelma, sukututkimus sekä kirjallisuutta aiheista arkkitehtuuri, kansatiede, taiteet ja historia. Vuonna 2012 Aallon kirjaston viereen avattiin uusi kirjasto Apila. Uuden ja vanhan kirjaston väliin rakennettiin 2013 yhdyskäytävä joka avattiin Aallon kirjaston peruskorjauksen valmistumisen yhteydessä. Varsinainen peruskorjauksen suunnittelu aloitettiin vuoden 2014 alussa. Purkutyöt kirjastolla aloitettiin huhtikuun lopu

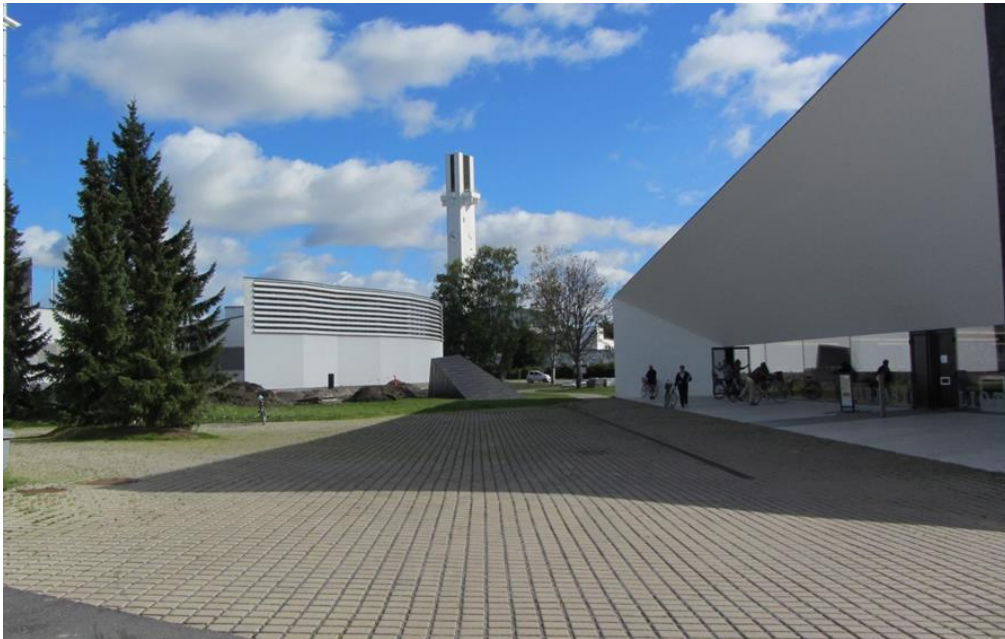
*Uusi ja vanha kirjasto. Vanhan kirjaston seinustalla maakasoja kohdassa johon yhdyskäytävä liittyy.*

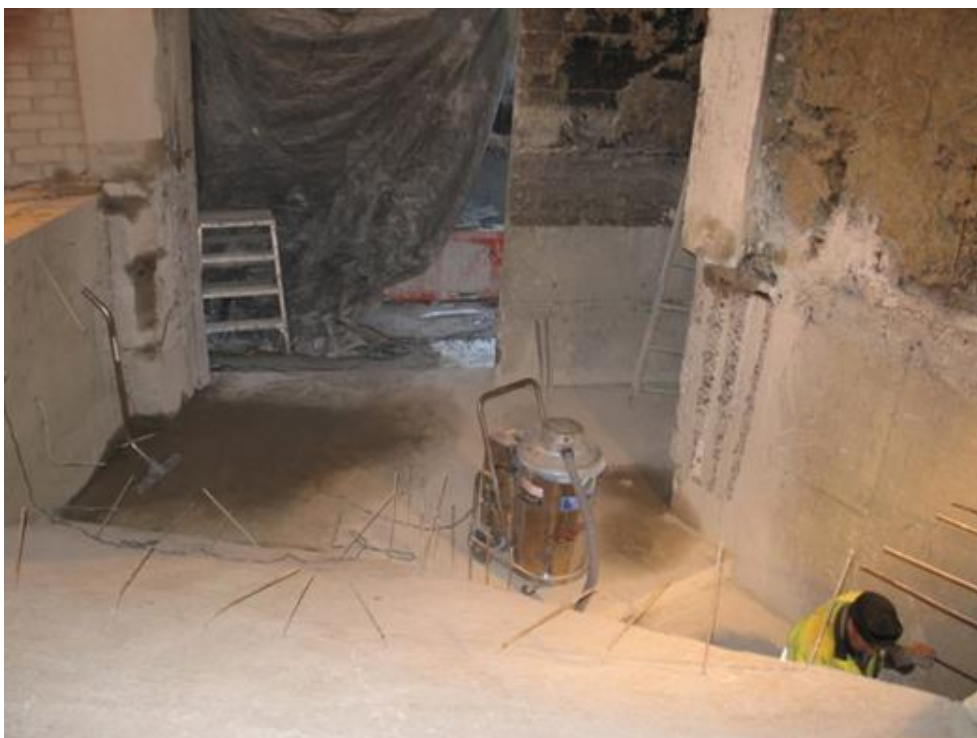
*Yhdyskäytävän liittymän pohjavalut suoritettuna*

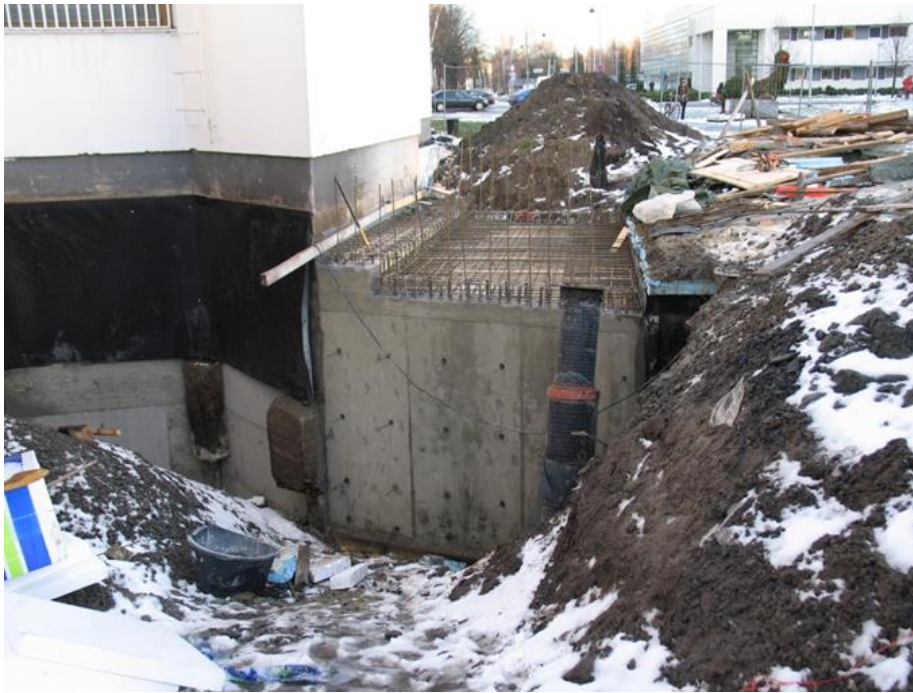
*Yhdyskäytävän katon raudoitus.*

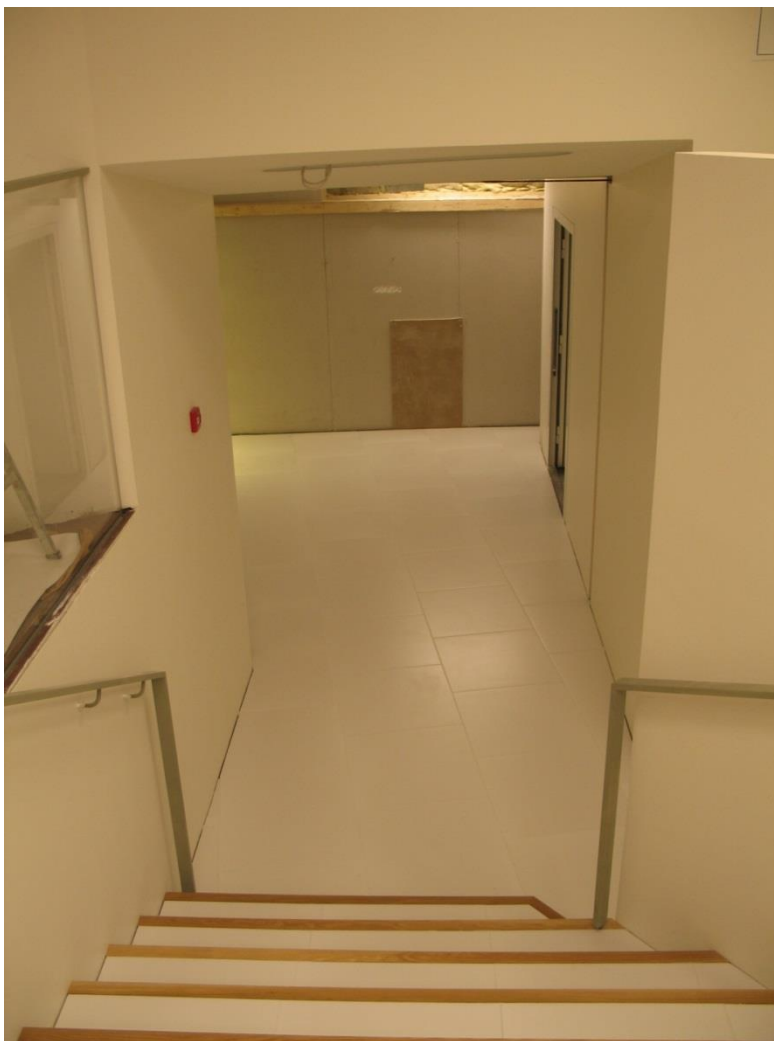
*Yhdyskäytävä valmiina. Taustalla työnaikainen suojaseinä.*

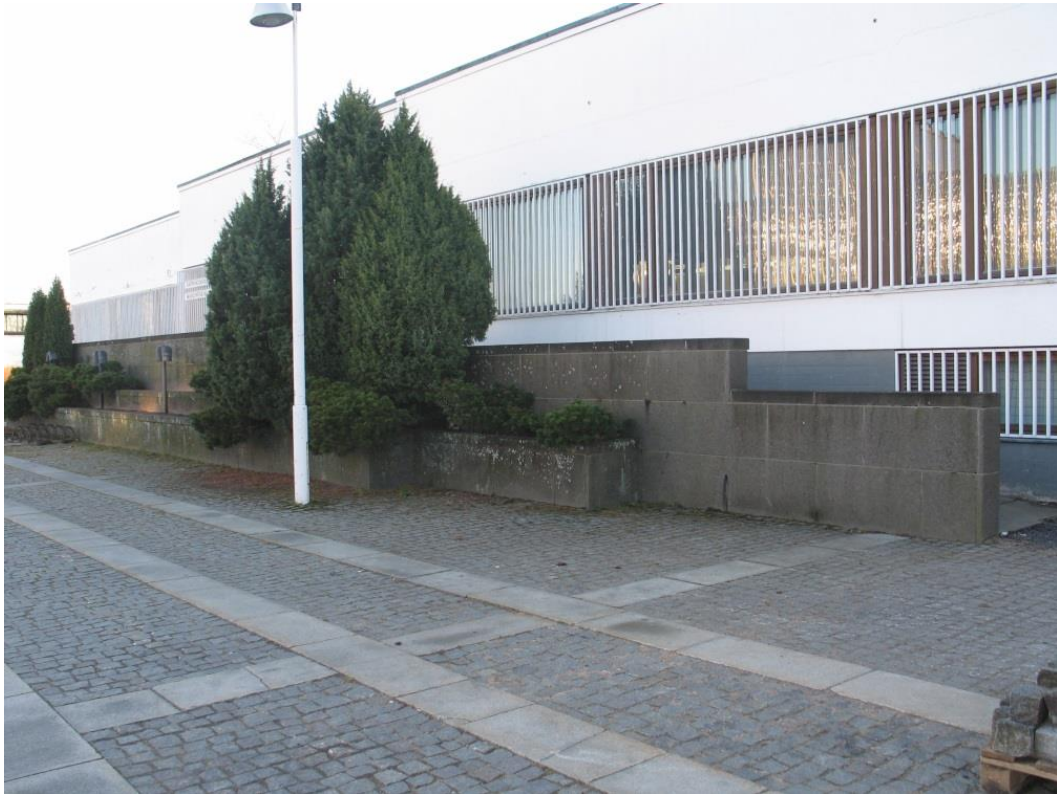
*Kirjaston pääsisäänkäynti ennen remonttia.*

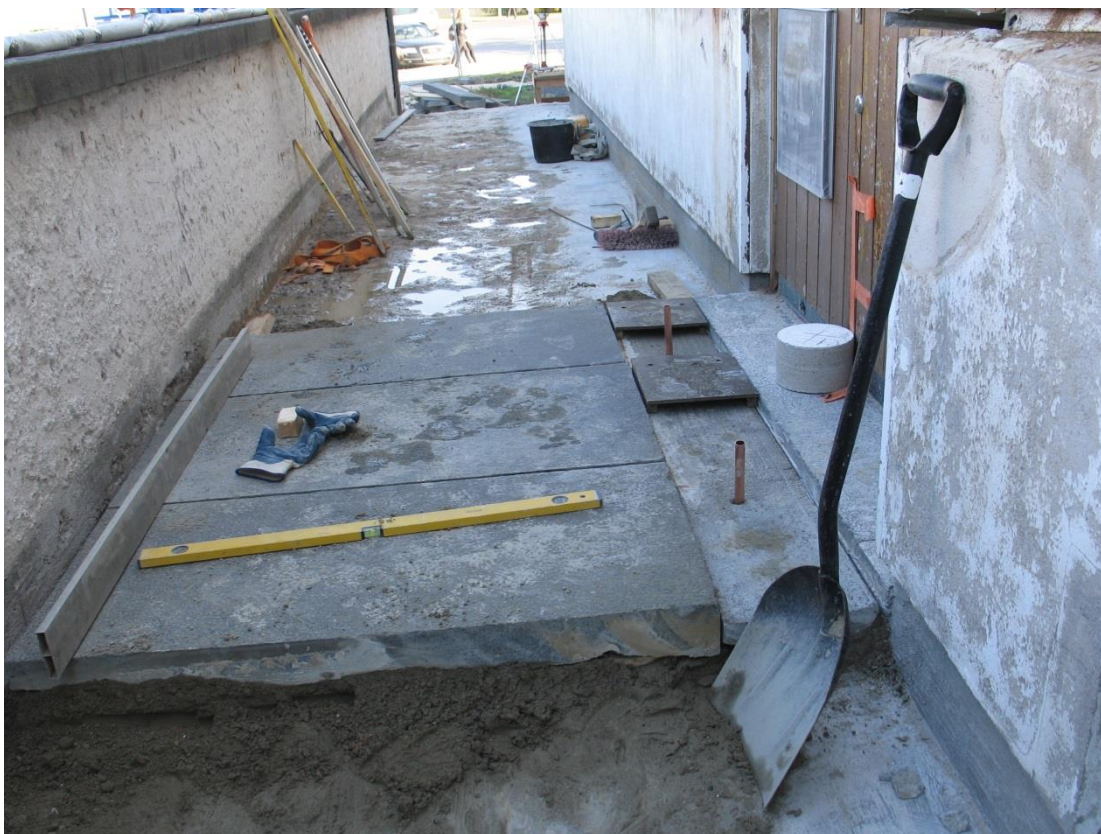
Graniittilaattojen asennus käynnissä.

Puhtaan betonilaatan pinta ja viereiset betonisokkelipinnat suojattiin sementtipohjaisella korjauslaastilla. Terrassin vaakaosuudella vedeneristys ulotettiin julkisivurappauksen alapintaan, portaan ja luiskan kohdalla vain graniittikiveyksen yläpinnan tasoon. Terrassin kunnostustöiden jälkeen puhdistetut Graniittikivet palautettiin entisille paikoilleen. Graniittikivet muurattiin takaisin saneerauslaastilla. Graniittikivien asennuksessa vaakaterassin graniittilaattoja kallistettiin 1:100 kaltevuudella pois päin rakennuksen julkisivuista.

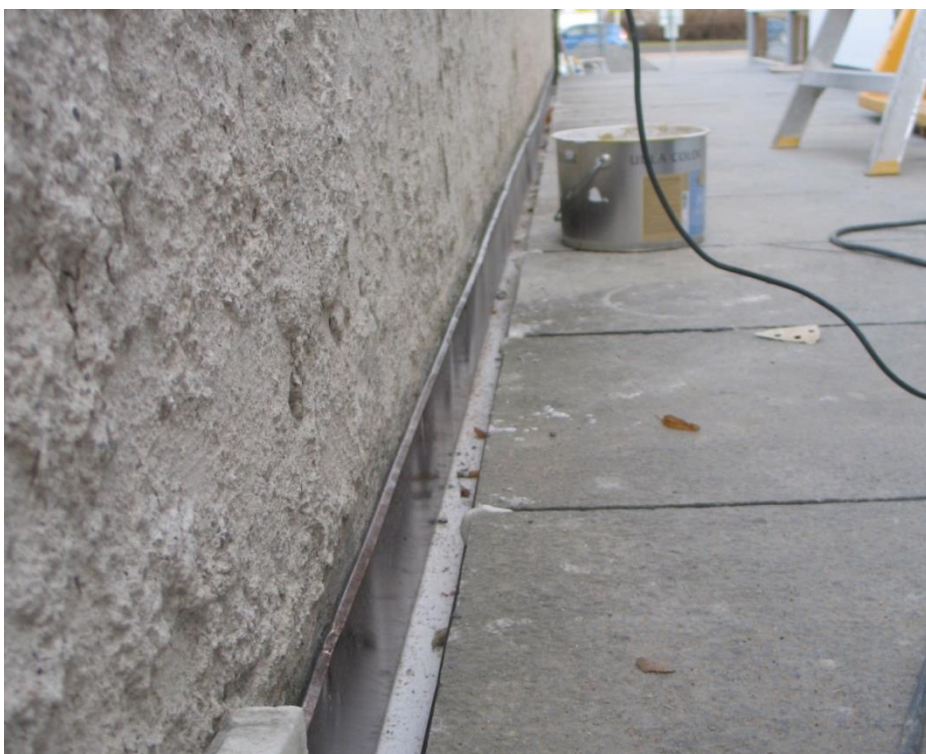
*Kuparinen poistokouru paikoillaan.*

Terrassin betonikaiteen viereiset graniittilaattoja lyhennettiin 40 mm, jotta ulkokaiteen juureen saatiin kuparipeltinen pitkittäiskouru veden keräämiseksi. Graniittikivien pääty muotoiltiin lyhennettäessä, siten että kuparikourun reuna saatiin reunan alle suojaan. Kourusta johdettiin kolme poistoputkea ulkokaiteen läpi istutusaltaa-

seen. Poraukset tehtiin riittävän vinoon, jotta ne osuivat ulkopuolen graniittiverhoilun alapuolelle.

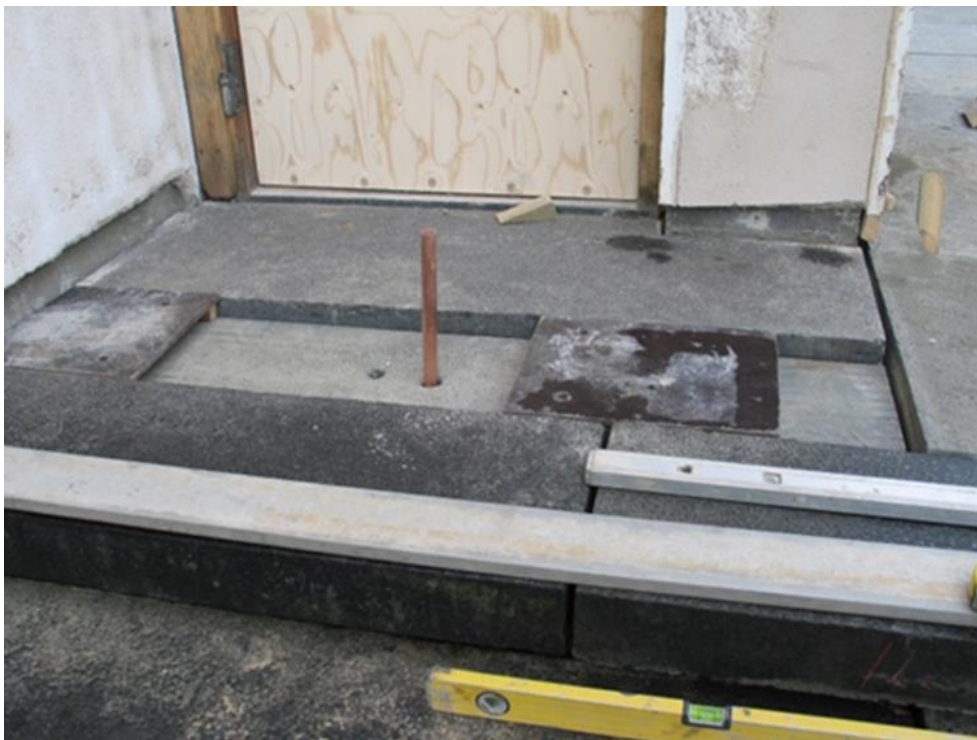
*Jalkaritäsyvennyksen viemärointi.*

Jalkaritäsyvennyksien viemäröinnit toteutettiin roilottomalla terassin betonilaat-  
taan poikittaisura johon upotettiin 30 mm:n kupariputki. Putkelle porattiin reikä ul-  
kokaiteen läpi istutusaltaaseen. Viemäröinnin kaltevuus on vähintään 1:50 ja niin  
suora että se pystytään myöhemmin puhdistamaan.

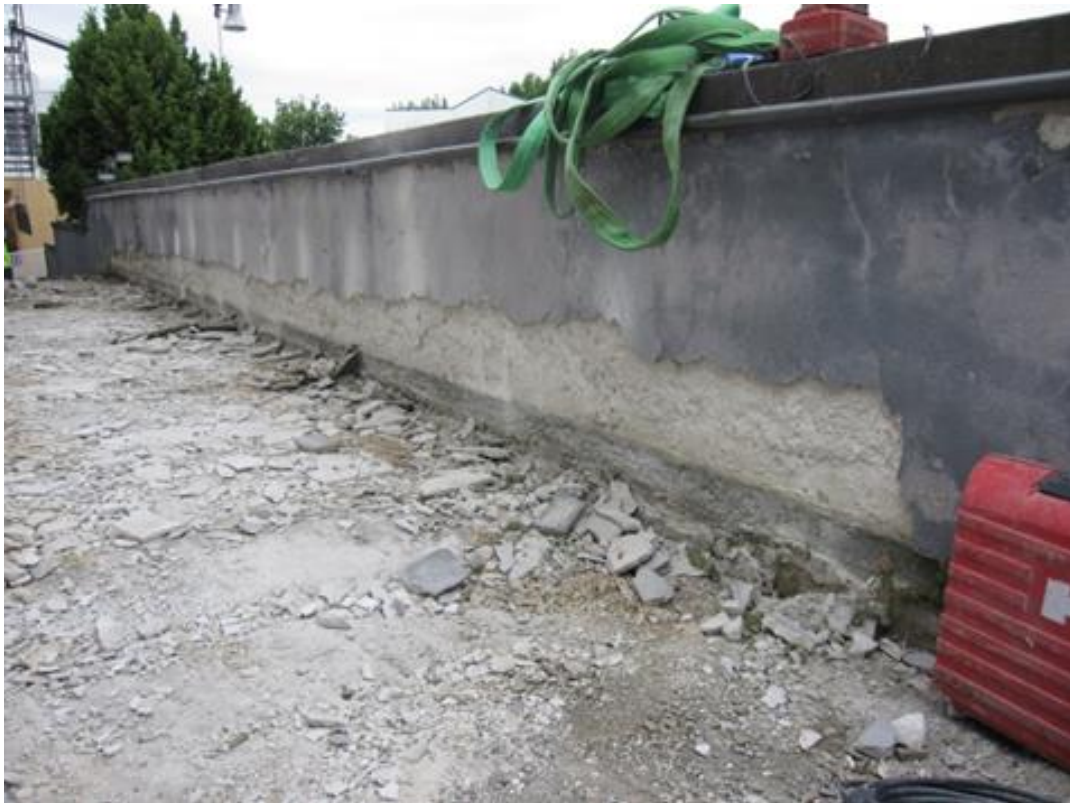
*Betonikaiteen rappaus poistettiin kokonaisuudessaan.*

Betonikaiteen sisäpuolinen rappaus poistettiin kokonaisuudessaan ja betonikaide ja sen rapattu sisäpuoli kunnostettiin. Kunnostuksessa, ruostesuojauksessa, rappauksessa ja maalauksessa noudatettiin samoja kunnostusohjeita kuin julkisivujen kunnostuksessa. Betonikaiteen sisäpuoli oli alun perin maalattu harmaaksi. Korjauksessa kaiteen sokkelin yläpuolinen osa maalattiin valkoiseksi kuten julkisivut. Kaiteiden pronssiset käsijohteet irrotettiin, puhdistettiin ja palautettiin kaiteen kunnostustöiden jälkeen paikalleen alkuperäisiä kiinnitysheloja käyttäen

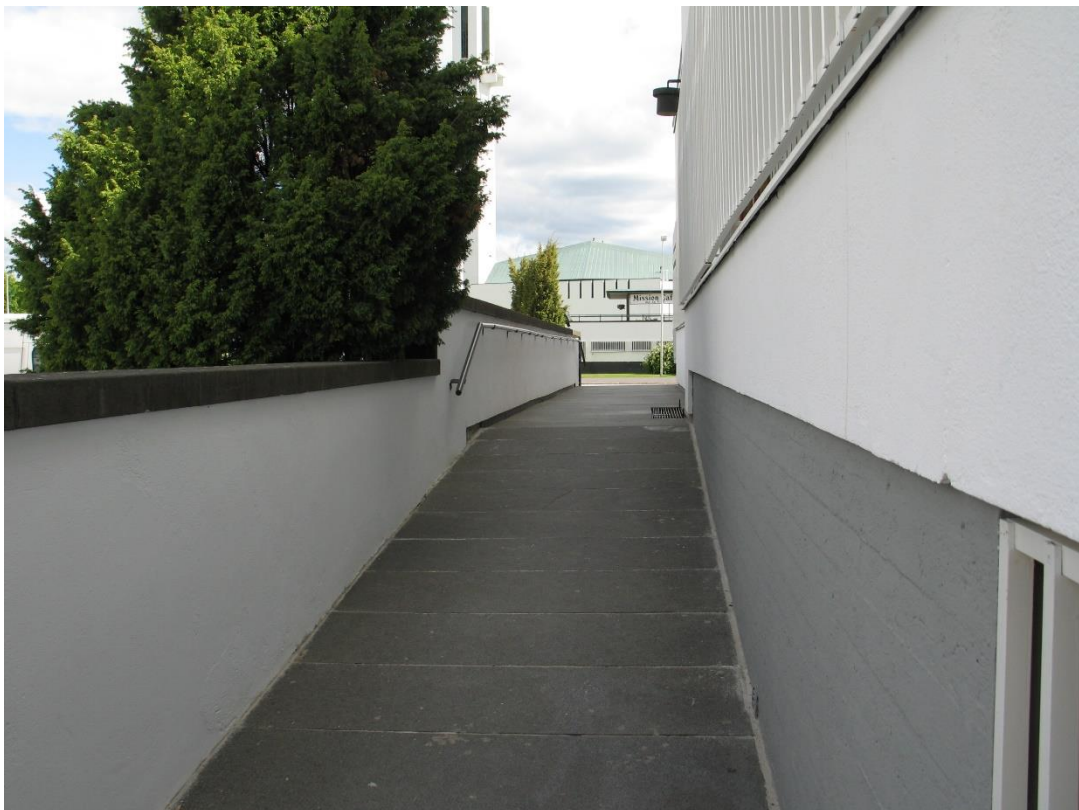
*Luiska valmiina*

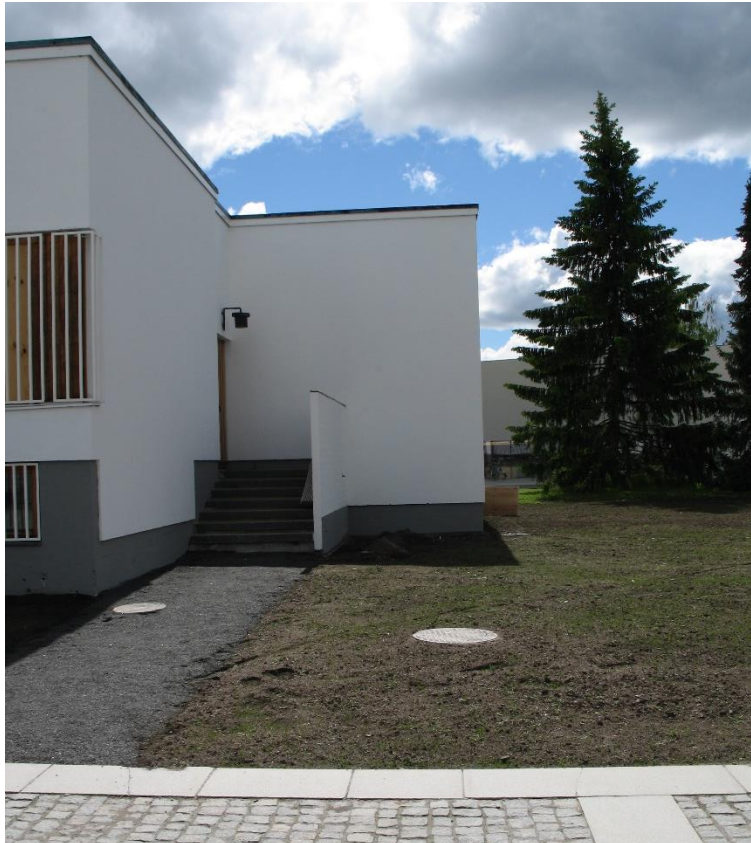
*Länsipäädyn sisäänkäynti valmiina.*

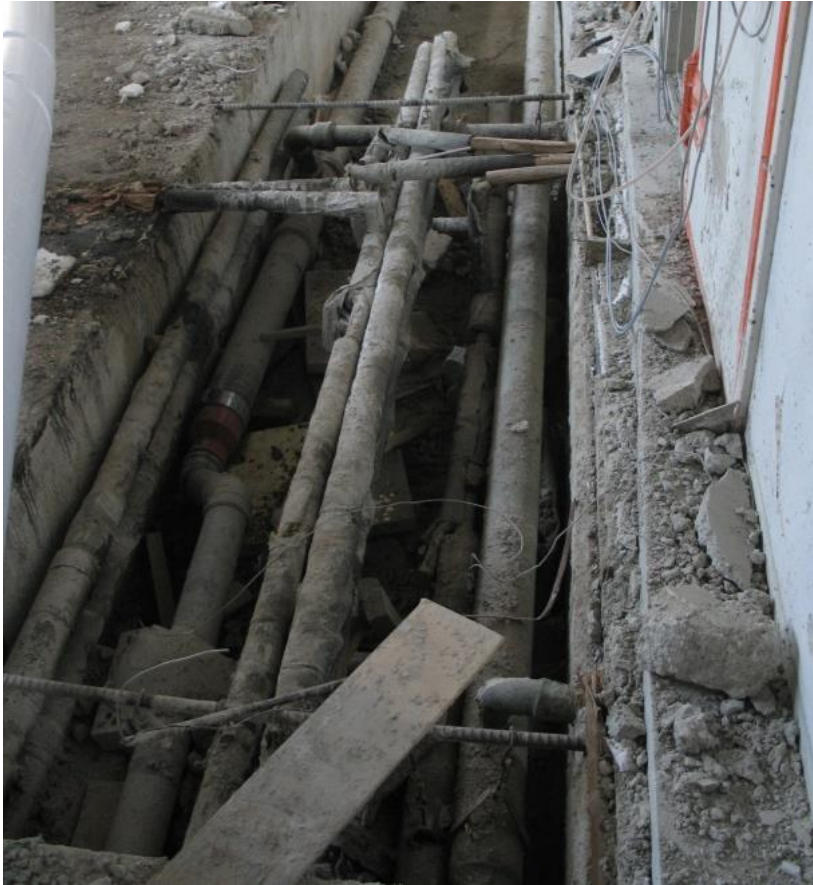
*Alkuperäiset putkiasennukset kanaalissa.*

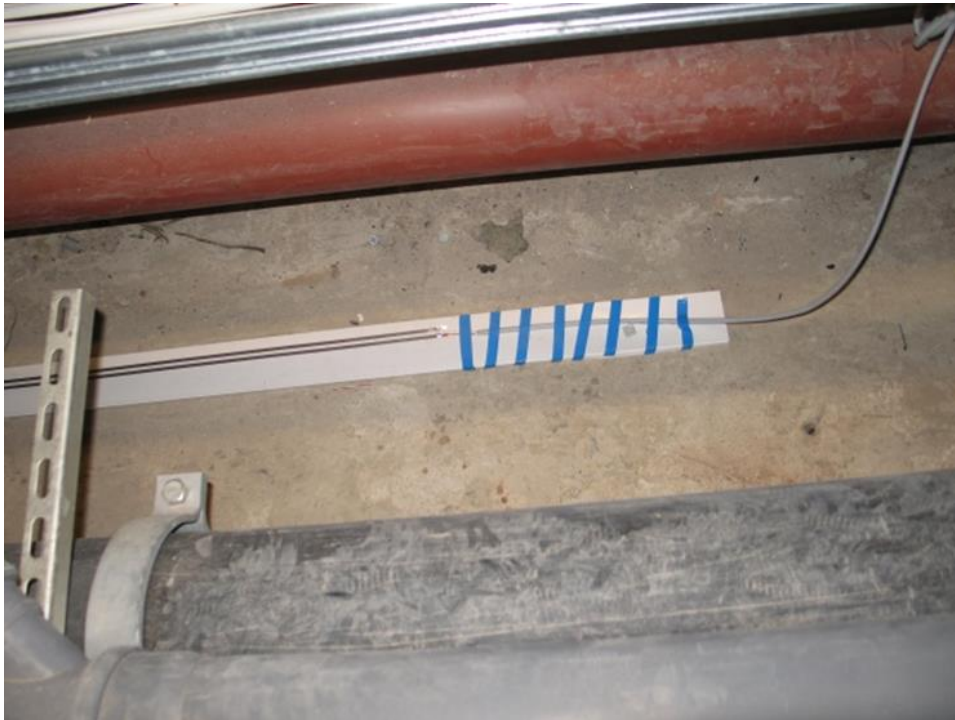
*Kosteuden tunnistava anturi.*

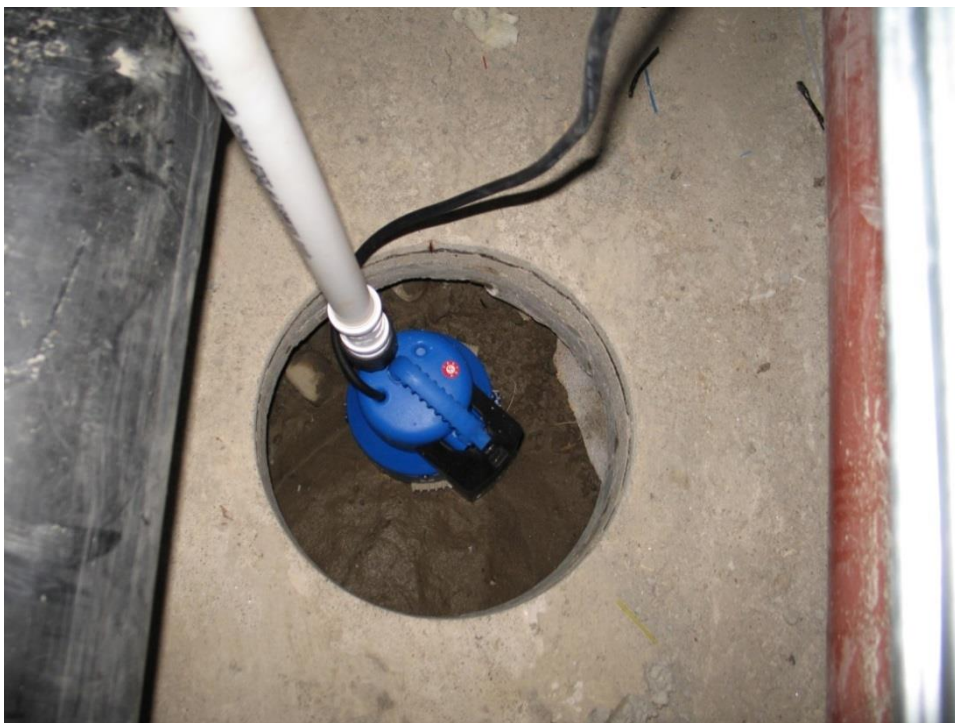
*Uppopumppu joka käynnistyy jos anturi havaitsee kosteutta.*

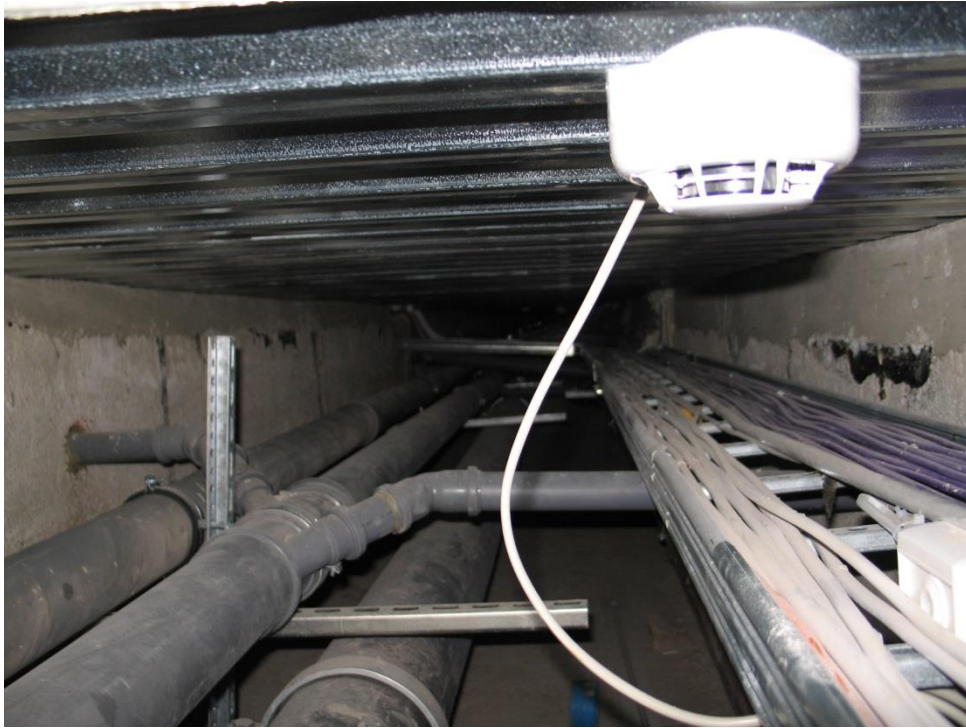
*Kuva putkikanaalin sisältä. Yläreunassa paloilmaisin.*

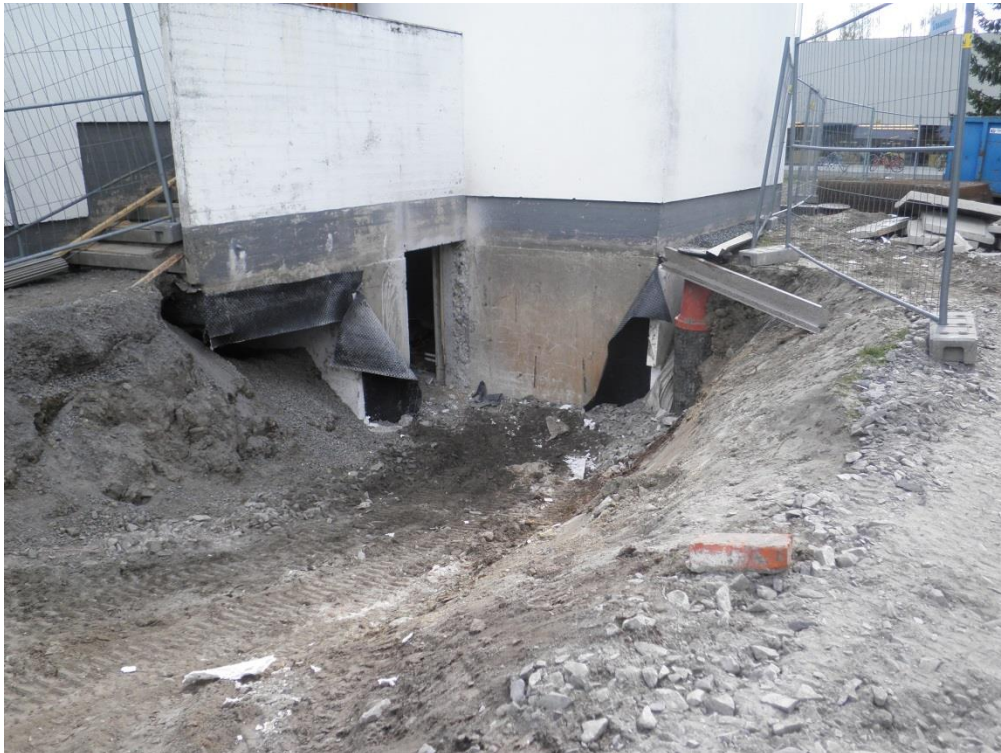
*Haalausaukko ja ajoluiska.*

Rakennuksen länsipäähän tehtiin betonisokkeliin purkutöiden aikainen haalausaukko kellaritasolle. Aukon kautta suoritettiin kaikki purkutöistä aiheutuneiden jätteen kuljetus keräysastioihin. Myös uudet ilmanvaihtokoneet saatiin kuljetettua aukon kautta rakennuksen sisään. Korjauksen loppuvaiheessa aukko valettiin umpeen ja ulkopuoli viimeisteltiin samoin kuin muutkin sokkelin vierustat.

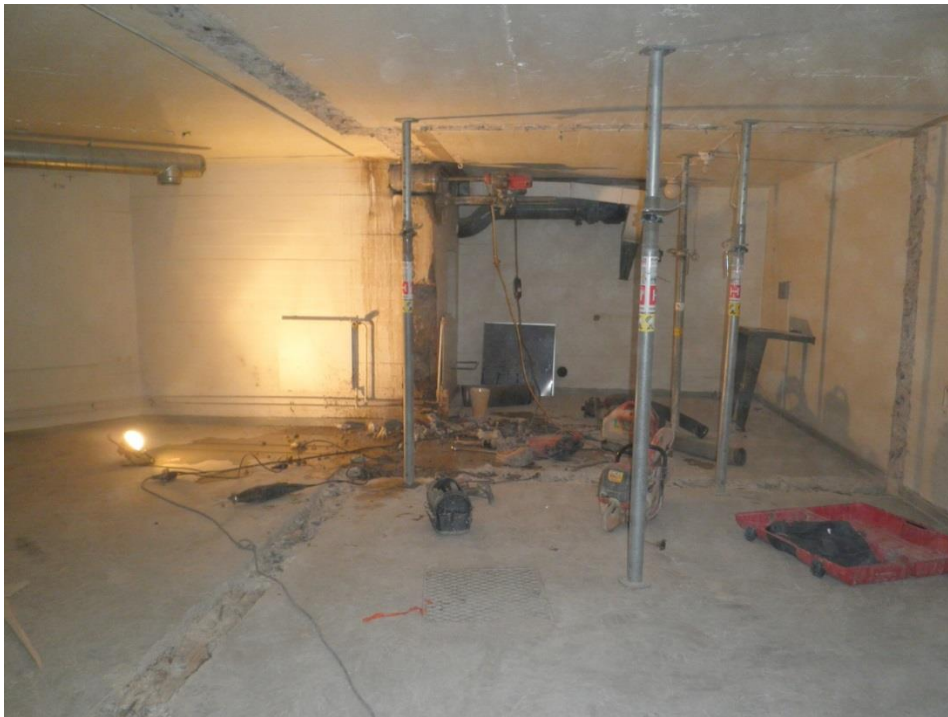
*Kantavat väliseinät purettuna ja väliaikaiset tuet paikoillaan.*

Entinen väestönsuoja poistui käytöstä ja muutettiin Soittuhuoneeksi. Väestönsuojan kantavat seinät purettiin ja korvattiin teräs pilareilla ja palkeilla. Kattopinta akustointi hoidettiin ruiskutettavalla Decocoat-akustopinnoitteella. Seinäpinta akustoitettiin akustolevytyksellä.

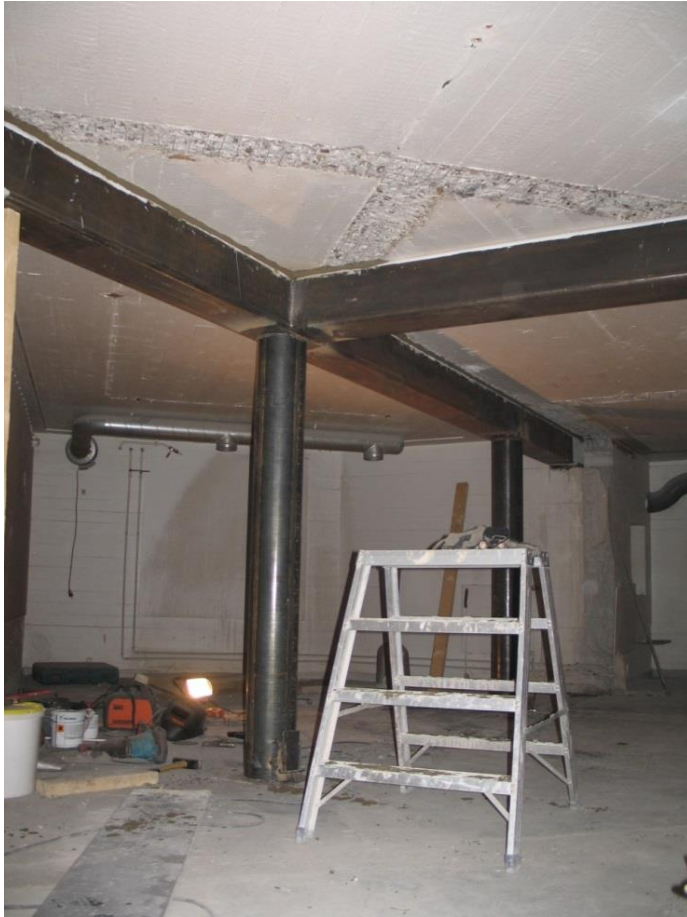
*Uudet teräksiset pilarit ja palkit asennettuna.*

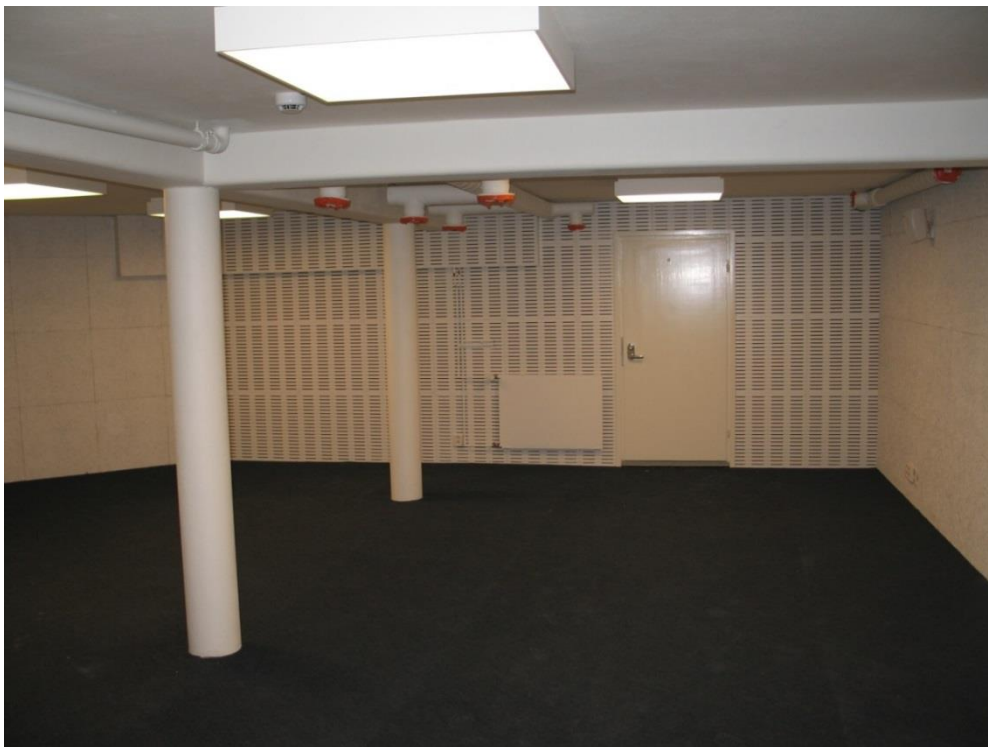
*Soittuhuone valmiina.*

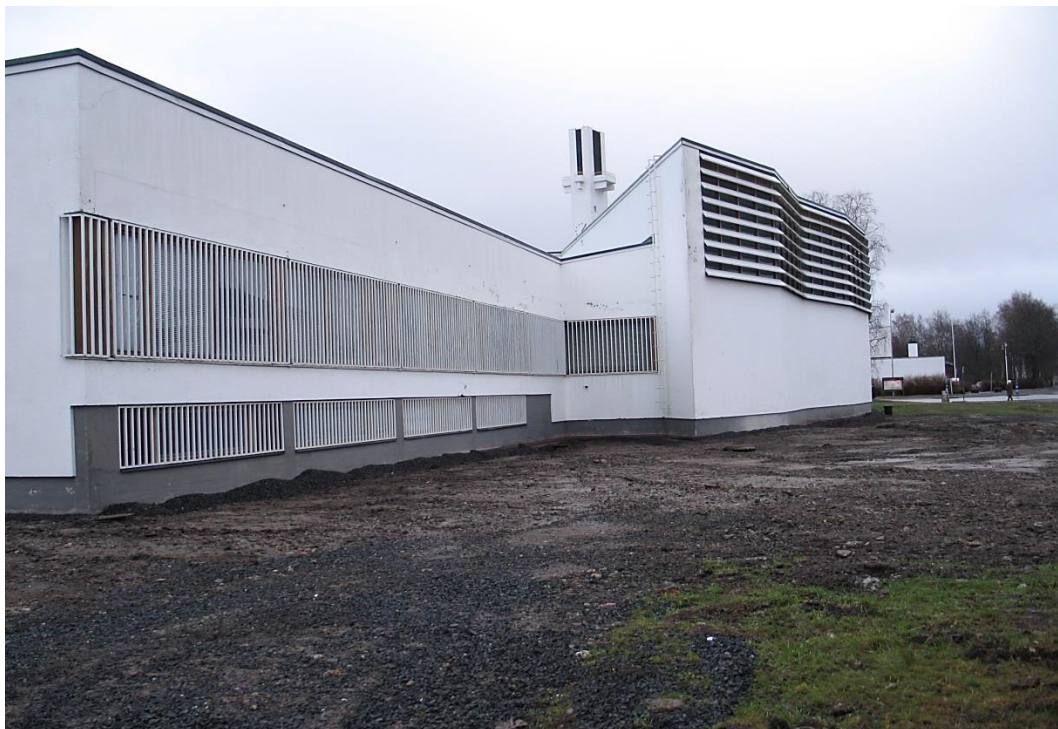
Rakennuksen julkisivut on rapattu ja maalattu valkoiseksi. Rappaus on tehty kalkkimenttillaastilla, jonka tarkka koostumus ei ollut tiedossa. Julkisivun alkuperäinen maalaus on maalaustyöselityksen mukaan tehty ulkolateksilla. Julkisivuissa oli näkyvissä paljon myöhempiä rappaus- ja maalauskorjauksia.

*Etelän puoleinen julkisivu ennen korjausta.*

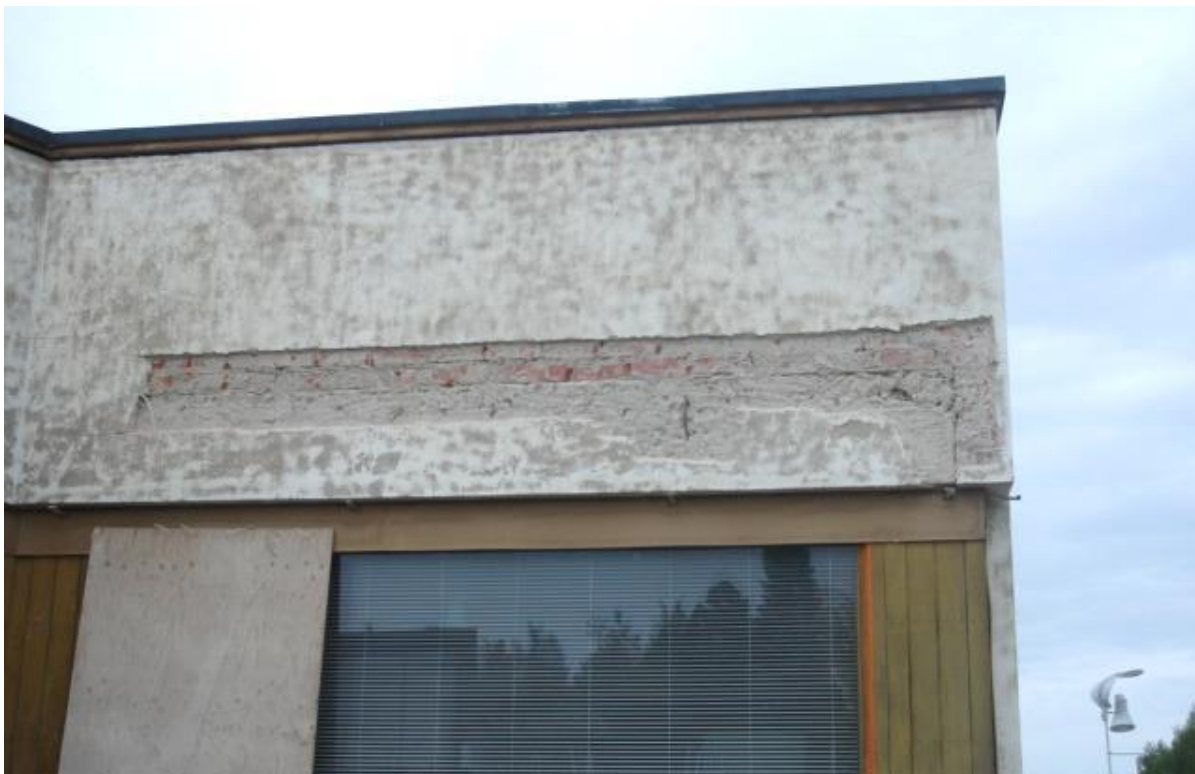
Julkisivussa on rappauspintojen alustana sekä tiilimuurausta että betonipalkkeja. Materiaalinvaihdosalueilla esiintyy monin paikoin rappausvaurioita ja halkeamia. Vaurioituneet materiaalinvaihdosalueet avattiin poistamalla rappaukset noin 200-250 mm:n etäisyydeltä sauman molemmin puolin vauriokohtaa.

*Julkisivua torbopuhalluksen ja rappauksen poiston jälkeen.*

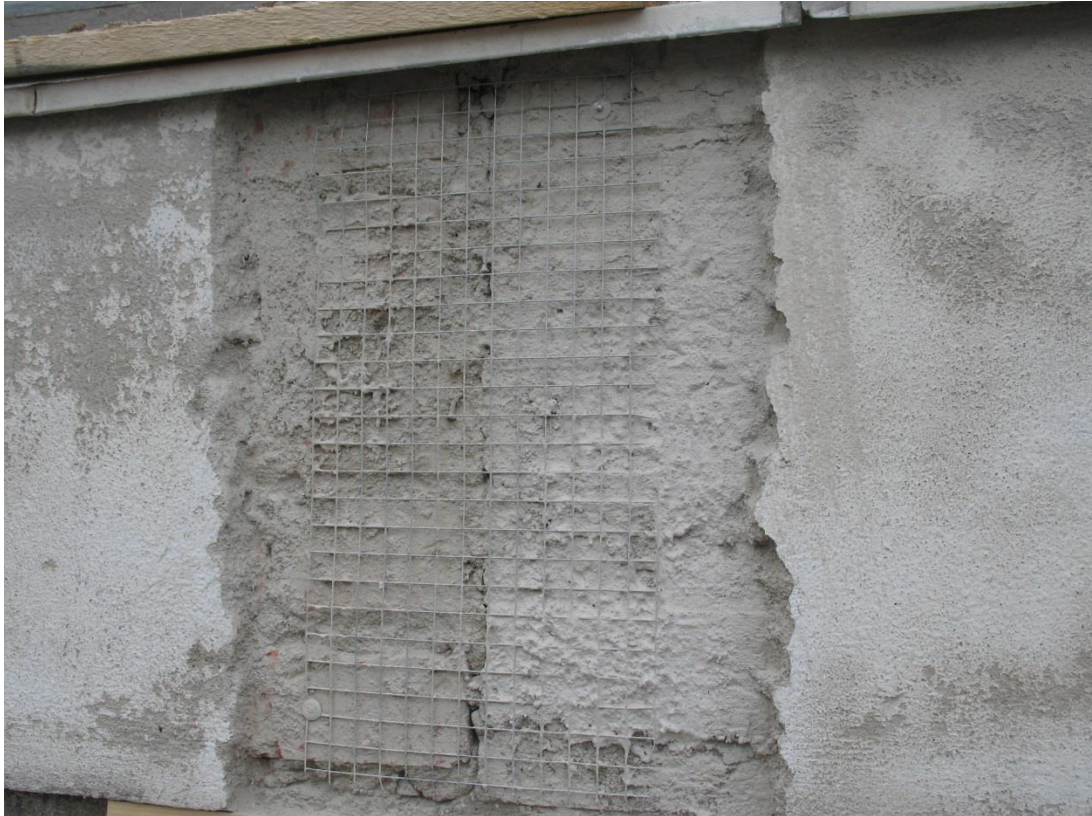
*Kuumasinkitty rappausverkko ja tartuntarappaus.*

Korjattavat alueet puhdistettiin hyvin kaikesta irtonaisesta aineesta. Ennen rappausta paikattavat alueet ympäristöineen kasteltiin runsaalla vedellä, jotta laasti tarttuu pohjaan ja laastin liian nopeasta kuivumisesta johtuvaa halkeilua ei tapahtuisi. Avatut materiaalinvaihdosalueet vahvistettiin rappauksen alle asennettavalla kuumasinkityllä rappausverkolla. Rappauslaastin koostumus määritettiin urakoitsijan teettämien laastianalyysien mukaisesti. Rappauskorjaukset tehtiin kolmikerrosrappauksena; tartunta-, täyttö- ja pintarappaus, siten että rappauslaastin sementtipitoisuus ja raekoko pieneivät ulospäin siirryttäessä. Julkisivupintojen paikka-rappaukset suoritettiin sementtivahvisteisella kalkkilaastilla. Niissä kohdin joista betonipalkkien teräkset tulivat esille ne puhdistettiin ruosteesta ja teräkset käsiteltiin korroosionsuojamaalilla.

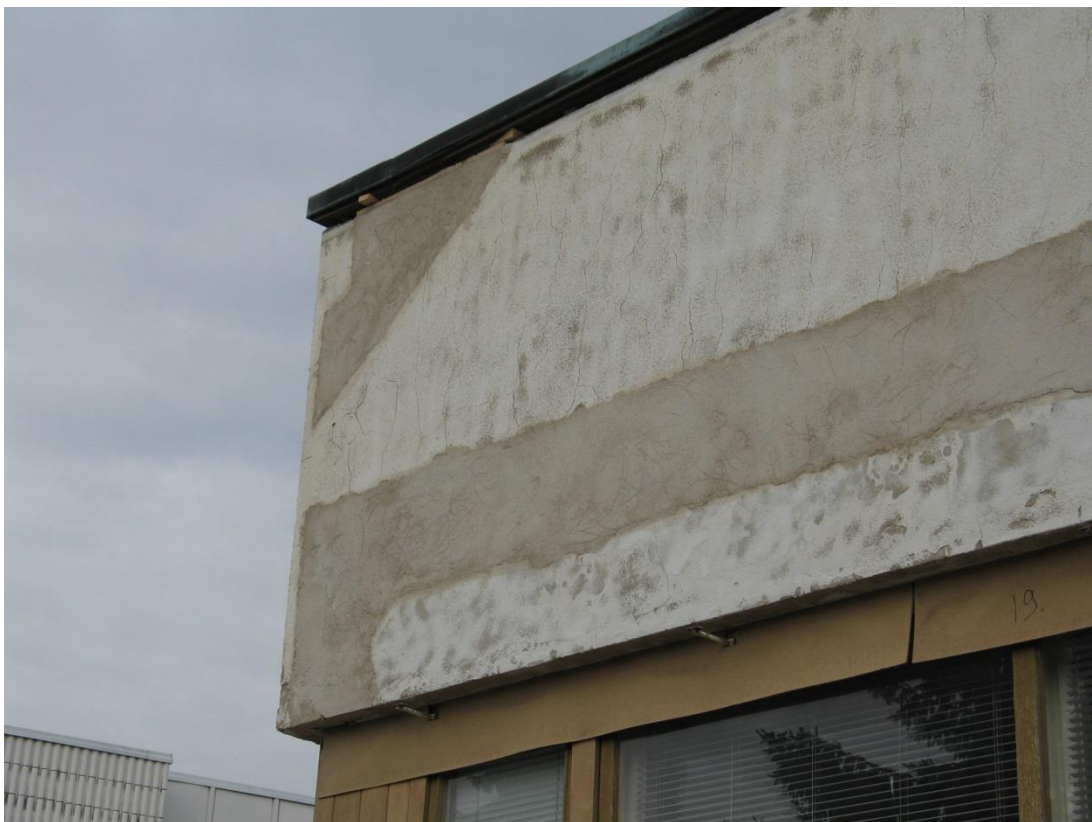
*Etelän puolen julkisivun paikkausjäljen jälkeä.*

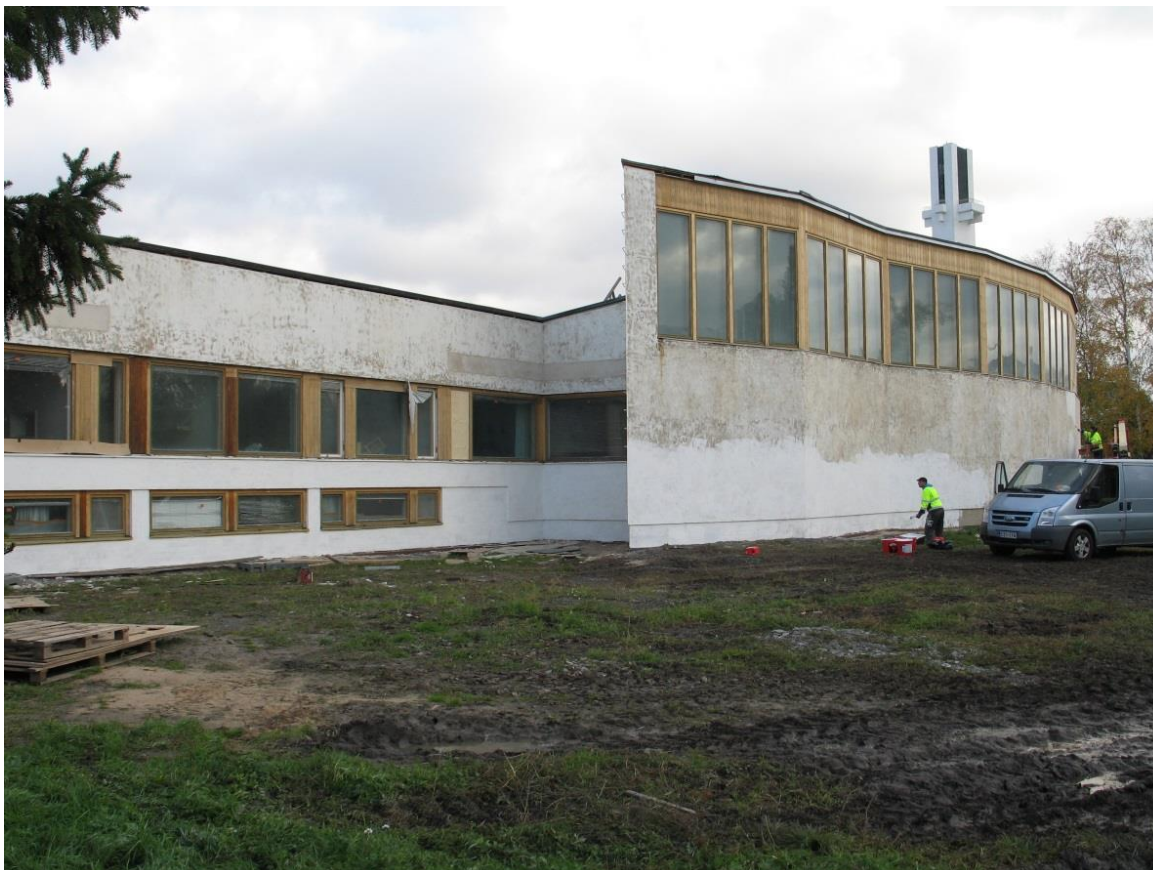
*Etelän puoleinen seinä työn alla.*

Enne maalausta rapatut pinnat puhdistettiin huolellisesti pölystä, liasta ja irtoavista osista. Lisäksi pinnasta poistettiin pintasuolat sekä kiillottuneet kohdat. Pohjamaalauksessa käytettiin hyvin vesihöyryä läpäisevää silikaatti pohjamaalia. Pintamaalaus suoritettiin myös silikaattimaalilla valmistajan ohjeen mukaisesti. Maalaustöissä käytettiin maalin levittämiseen maaliharjaa.

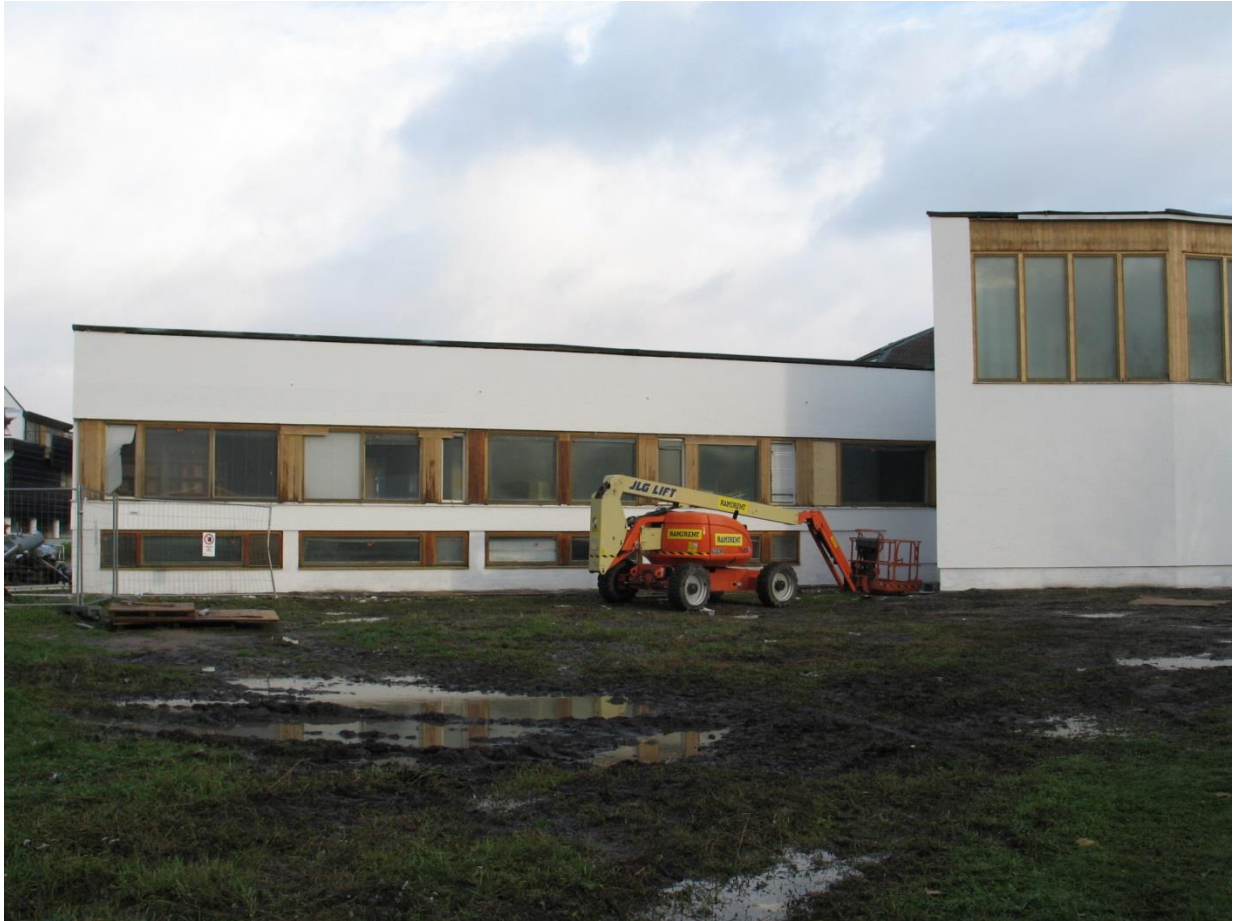
*Etelän puoleinen seinä maalattuna.*

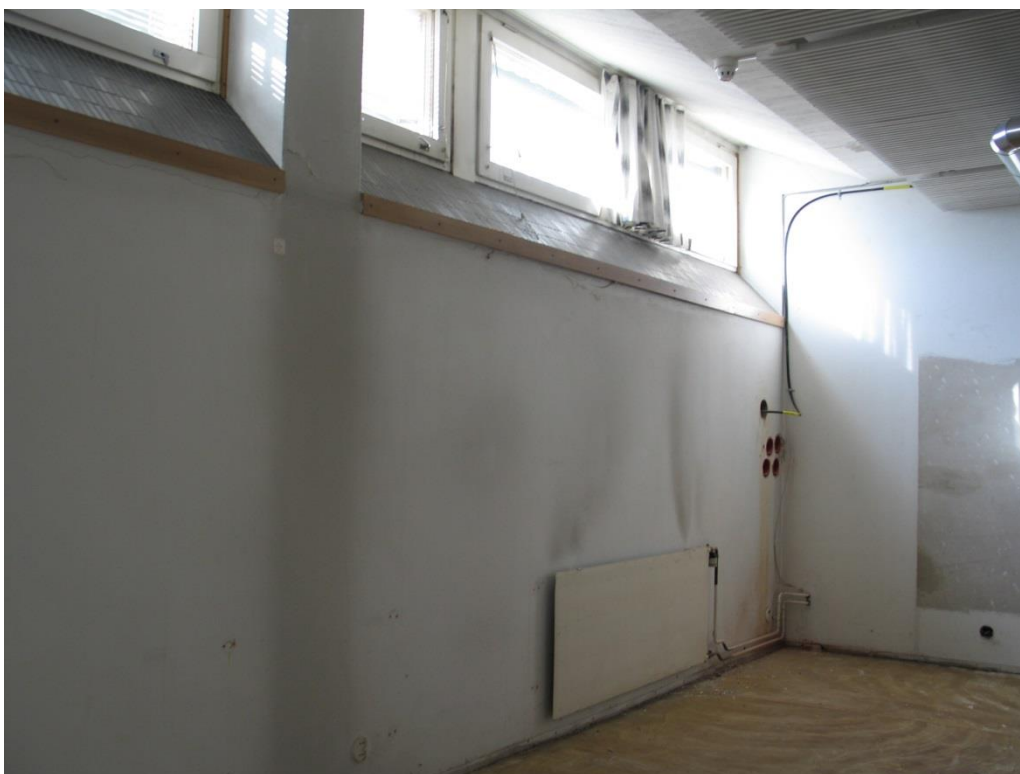
*Kuvassa vino ikkunapenkki ja lämmityspatteri ennen purkutöitä.*

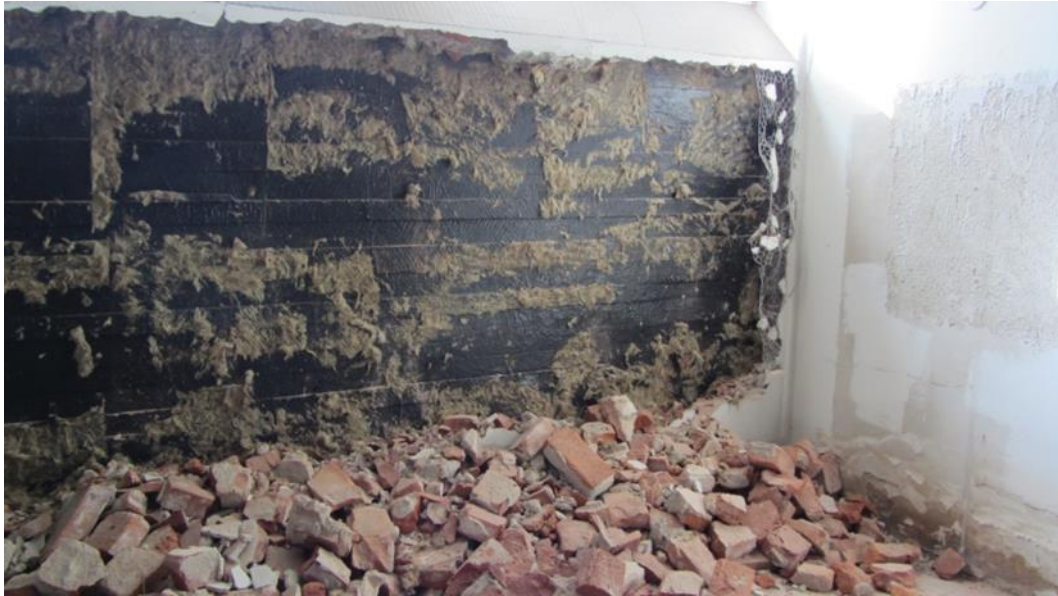
Kosteuskartoituksen yhteydessä osasta maanvastaisia seiniä löytyi kohonneita kosteuspitoisuuksia. Tästä syystä rakennuksen ulkoseiniltä purettiin purkutöiden yhteydessä paikoin sisäpuolinen tiilimuraus ja sen takainen eristekerros. Eristekerros ja tiilimuraus korvattiin uusilla.

*Osasta maanvastaisia ulkoseiniä purettiin sisäkuoren tiilimuuraus ja lämmöneriste.*
