## **Seinäjoen Aalto-kirjaston korjausraportti**

22.6.2015

SeAMK Tekniikka

Korjausraportin kohteena on Seinäjoen Aalto-kirjasto jonka on suunnitellut professori Alvar Aalto ja se valmistui vuonna 1965. Kirjaston pinta-ala on 1600 m<sup>2</sup> ja tilavuus 6700 m<sup>3</sup>. Yläkerrassa sijaitsi vuoteen 2012 aikuisten lainausosasto, lastenosasto, musiikkiosasto ja työhuoneita. Alakerrassa oli käsikirjasto, kirja- ja lehtivastot, mikrofiliuhuone, arkisto, Poistopirtti, kotiseutukokoelma, työhuoneita ja henkilökunnan sosiaalityilat. Maakuntakirjasto-oikeudet Seinäjoen kirjasto sai vuonna 1968. Tällä hetkellä Seinäjoen maakuntakirjaston toiminta-alueena on Etelä-Pohjanmaan maakunnan 18 suomenkielistä kaupunkia ja kuntaa. Remontin jälkeen taloon sijoitetaan kotiseutukokoelma, sukututkimus sekä kirjallisuutta aiheista arkkitehtuuri, kansatiede, taiteet ja historia. Vuonna 2012 Aallon kirjaston viereen avattiin uusi kirjasto Apila. Uuden ja vanhan kirjaston väliin rakennettiin 2013 yhdyskäytävä joka avattiin Aallon kirjaston peruskorjauksen valmistumisen yhteydessä. Varsinainen peruskorjauksen suunnittelu aloitettiin vuoden 2014 alussa. Purkutyöt kirjastolla aloitettiin huhtikuun lopu

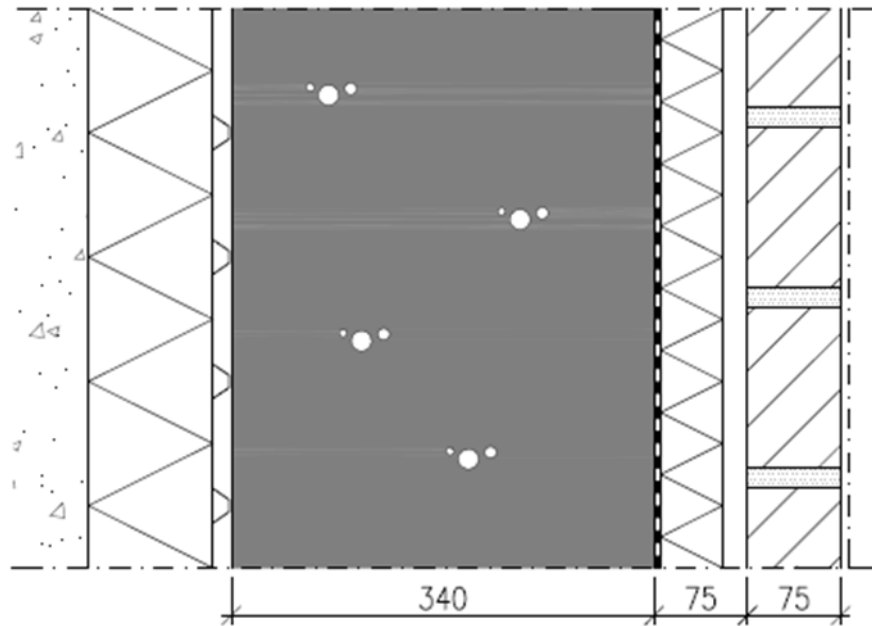
*Korvaavan seinän poikkileikkaus. Sisältäpäin lueteltuna: rappaus, kalkkiahiekkatiili, uusi lämmöneriste (polustyreeni), vanha kosteuseristys, vanha betonirunko, patolevy ja lämmöneriste (Aaro Kohonen Oy, 2014).*

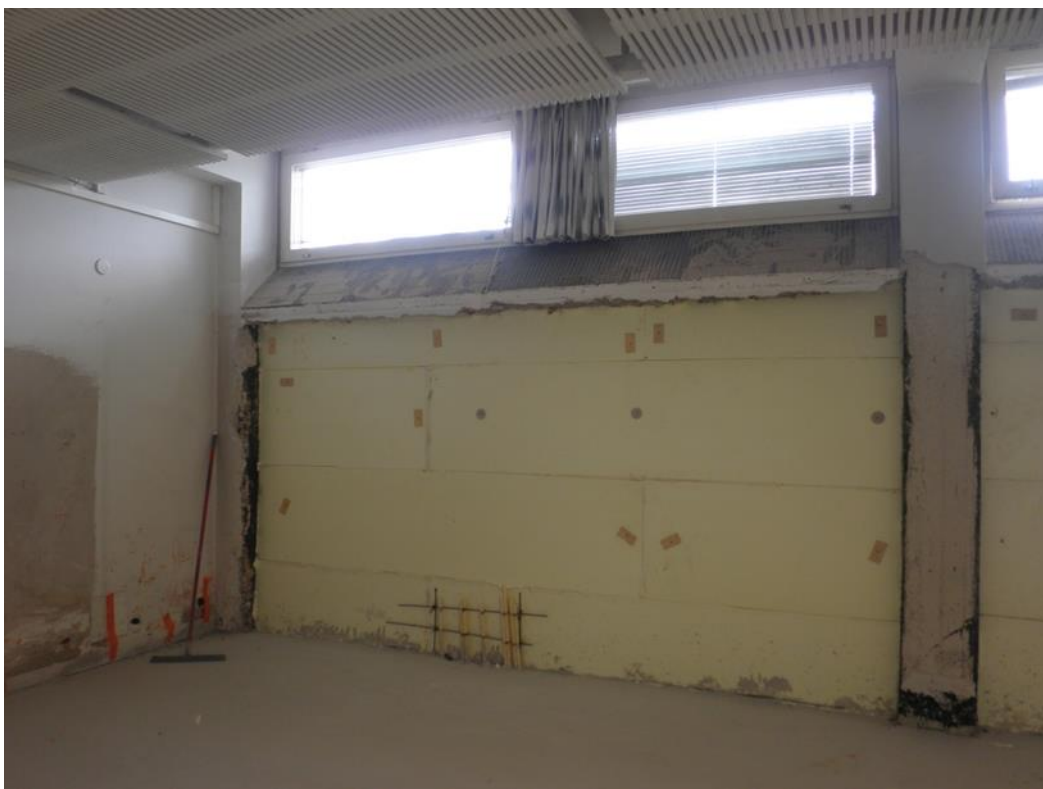
*Lämmöneriste asennettuna.*

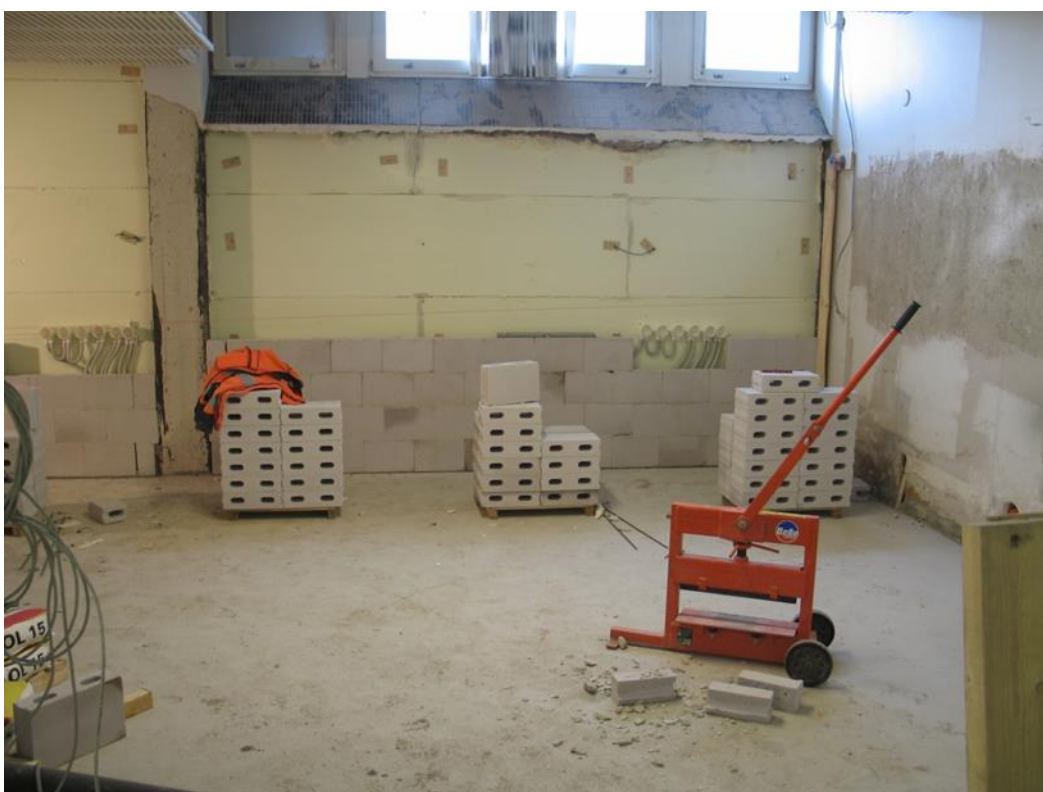
*Kalkkihiekkakivien muuraus käynnissä.*

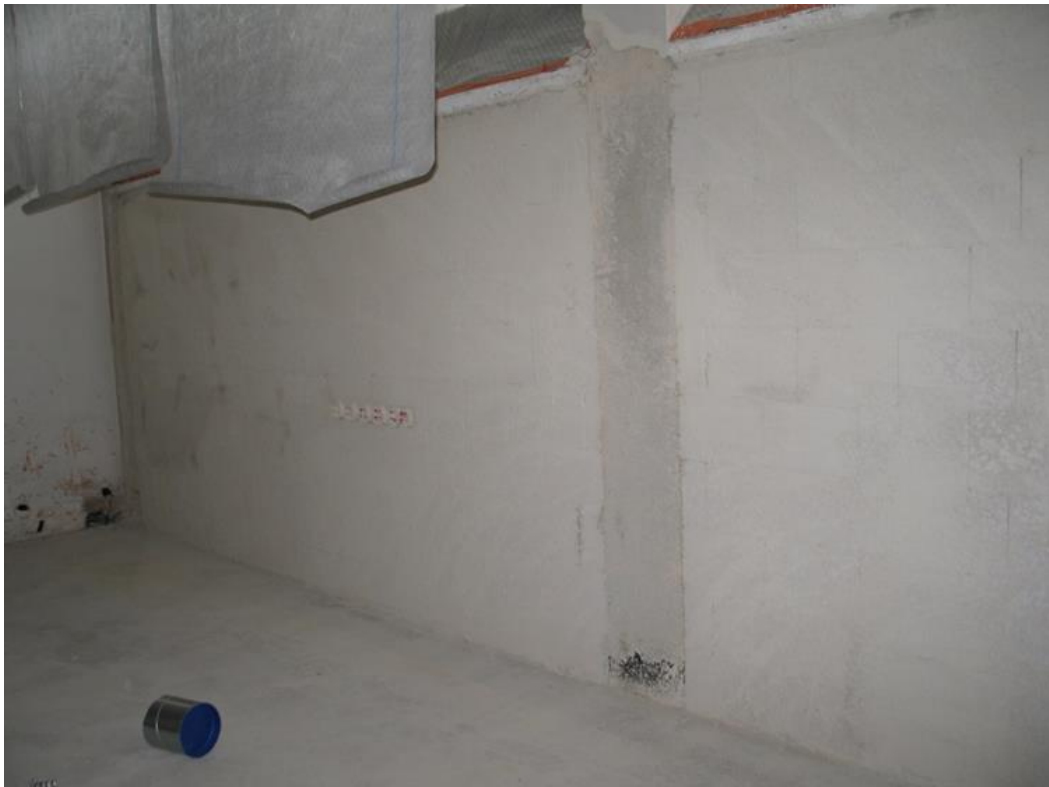
*Uudistettu seinä pohjarapattuna.*

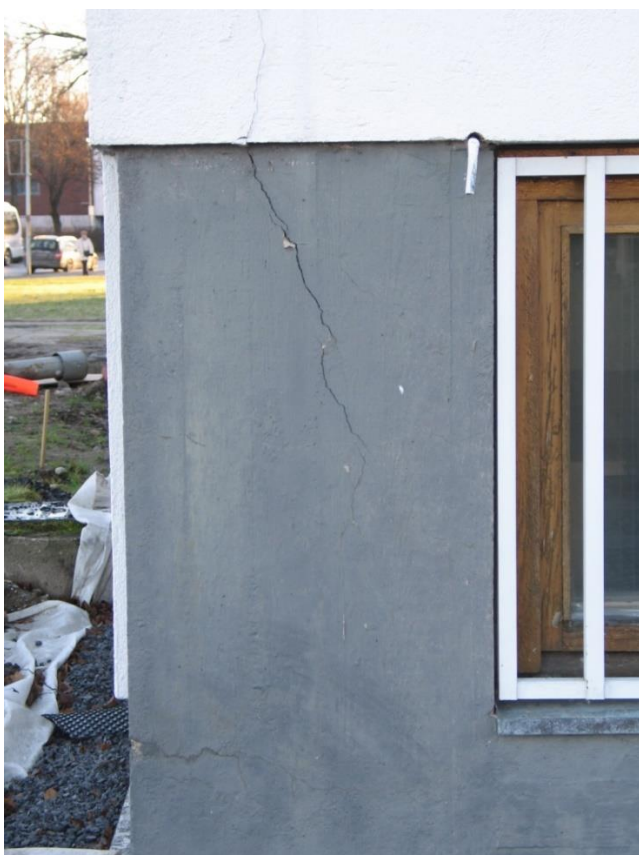
*Sokkeli ennen korjauksia.*

Sokkeli ja kellarikerroksen ulkoseinäpinta on lautamuottipintaista teräsbetonia ja maalattu harmaaksi. Vanhojen maalattujen julkisivupintojen puhdistus kaikista erikäisistä maalipinnoista suoritettiin Torbopuhallusta käyttäen julkisivupuhalluksen yhteydessä. Puhallus suoritettiin siten, että laudoitusmuottikuvioiset pinnat eivät vaurioituneet. Vaurioitunut ja karbonatisoitunut betoni poistettiin ja vaurioituneet raudoitusteräket piikattiin kokonaisuudessaan näkyviin ja teräket puhdistettiin metallipinnalle. Hiontajätteet ja muut epäpuhtaudet poistettiin huolellisesti ja teräket käsiteltiin kahteen kertaan korroosiosuojamaalilla. vauriokohdat paikataan sementtipinnoitteella ympäristön tasoon ja tekstuuriin (laudoitusmuottikuviot). Ennen maalausta betonipinnat puhdistettiin huolellisesti pölystä, liasta ja irtoavista osista. Pohjamaalauksessa käytettiin hyvin vesihöyryä läpäisevää silikaatti pohjamaalia. Pintamaalaus suoritettiin myös silikaattimaalilla valmistajan ohjeen mukaisesti. Maalaustöissä käytettiin maalin levittämiseen maaliharjaa.

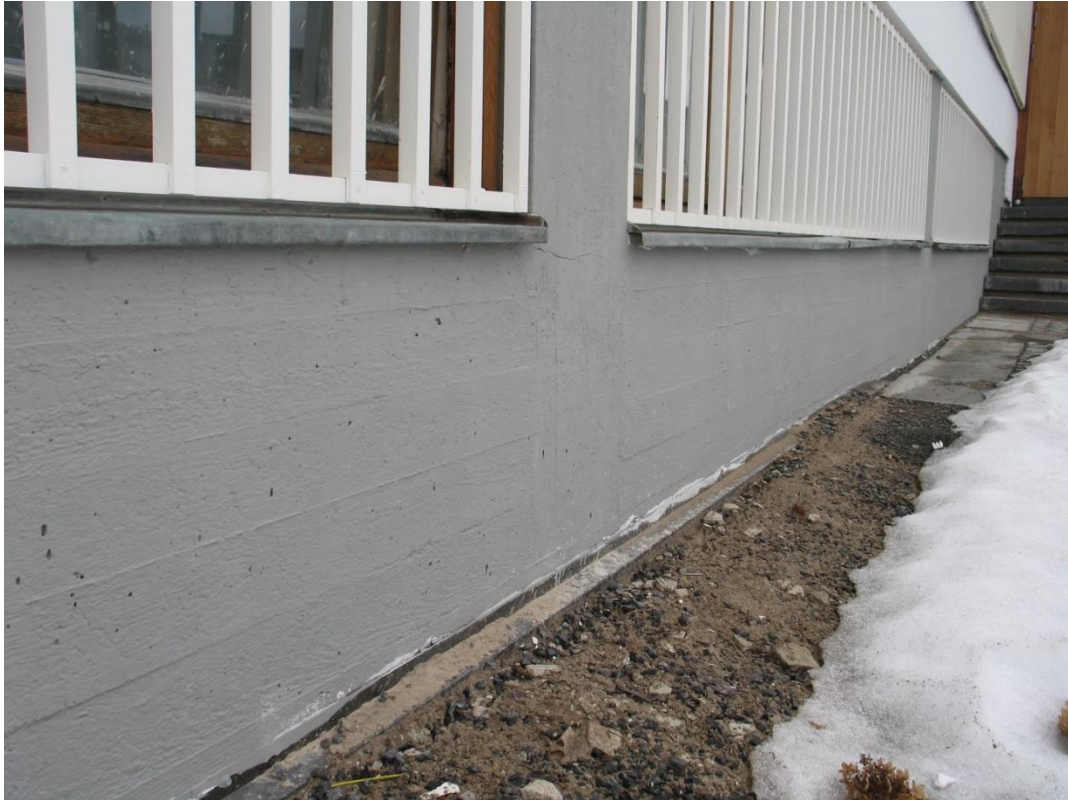
*Sokkeli kunnostuksen jälkeen*

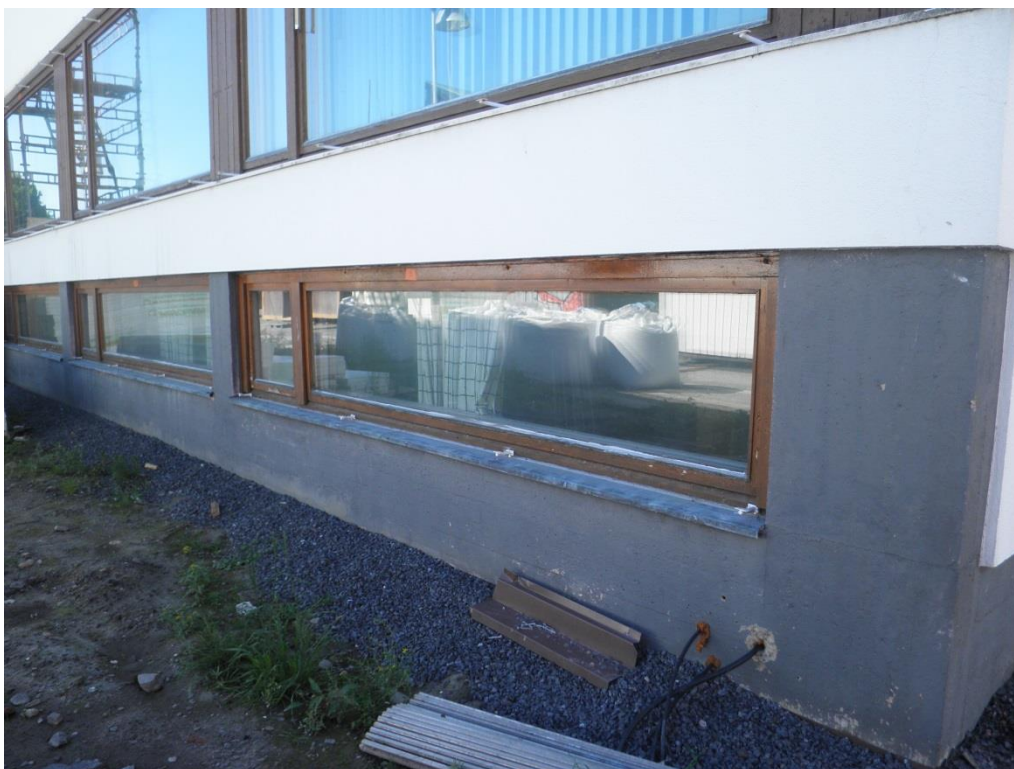
Kohteen Ikkunan vesipellit ovat 1-kerroksen ikkuna-aukoissa alumiinia, kellarikerroksen ikkuna-aukoissa kuparia. Ikkunapeltien jatkokset on tehty puskuun leveään aluskaistan kanssa. Osassa 1. kerroksen ikkunapeltien kaato ulospäin oli puutteellinen. Tästä syystä ikkunapellit irrotettiin varovasti ja alla oleva seinäpinta muotoiltiin laikalla, siten että vesipellin kaato ulospäin on riittävä. Alumiiniset ikkunapellit maalattiin uudelleen. Kupariset ikkunapellit puhdistettiin vahvasti emäksisellä nestemäisellä aineella (kodin putkimies)

*Ikkunapellitykset ennen kunnostusta.*

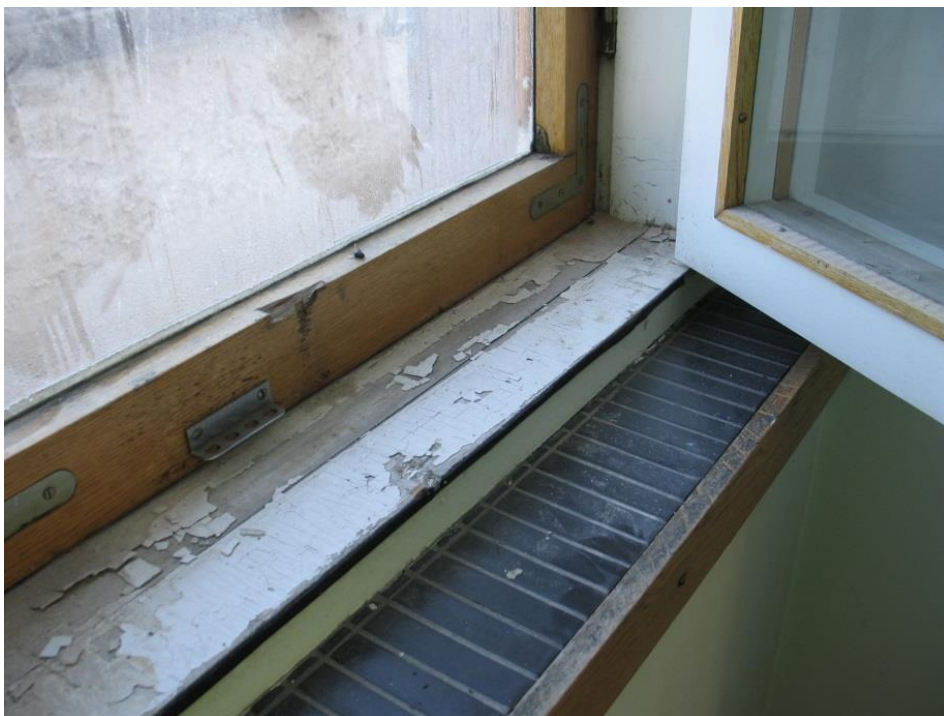
*Pohjoispuolen ikkuna ennen kunnostusta.*

Ikkunoiden kunnostusta varten ikkunat merkittiin, irrotettiin ja kuljetettiin verstaalle, jossa kunnostus voitiin suorittaa hyvissä olosuhteissa. Puuikkunoiden ulkopintojen tammiosista poistettiin vanhat lakka- ja maalipinnat kauttaaltaan kaapimalla sekä hiomalla. Pahoin vaurioituneet puuosat korjattiin puupaikoin ympäristön tasoon. Ulkopuitteen kuparinen lasituslista irrotettiin kunnostuksen ajaksi. Ikkunoiden peittomaalatut sisäpuoliset puuosat hiottiin hiomakoneella ja käsin himmeäksi. Vauriokohdat paikattiin ja pöly, lika sekä muu irtain aines poistettiin ennen maalausta. Maalaus suoritettiin kahteen kertaan ohennetulla ovi- ja ikkunamaalilla.

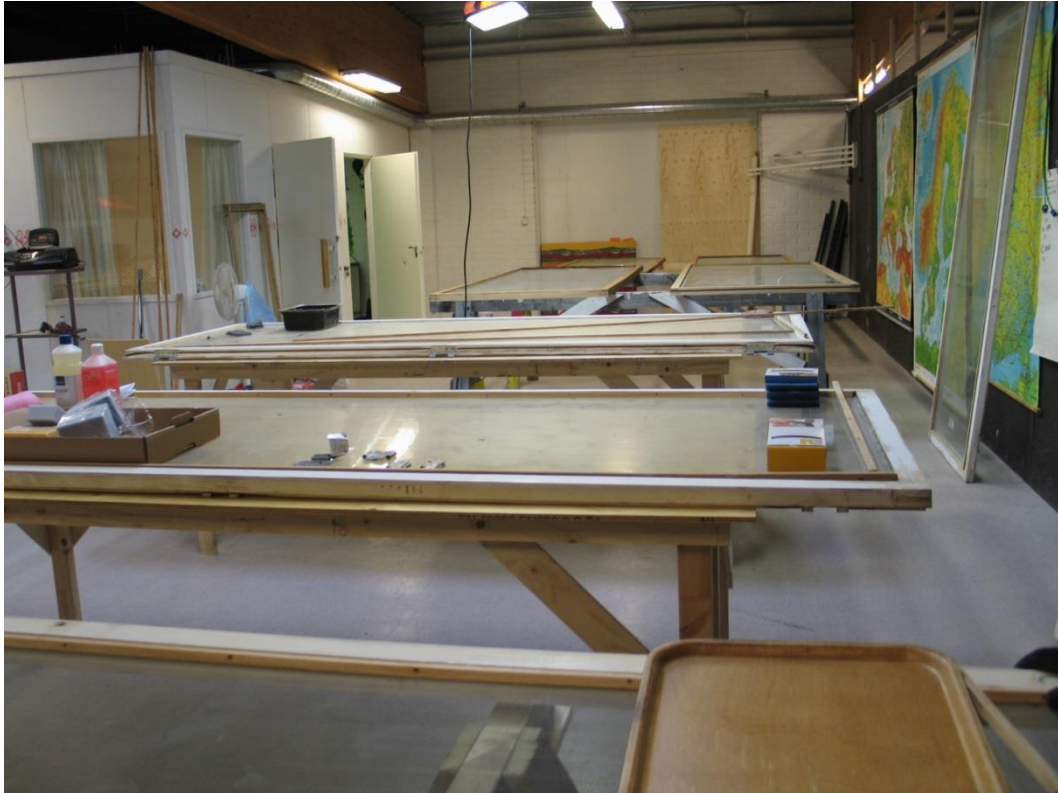
*Ikkunat verstaalla kunnostettavana.*

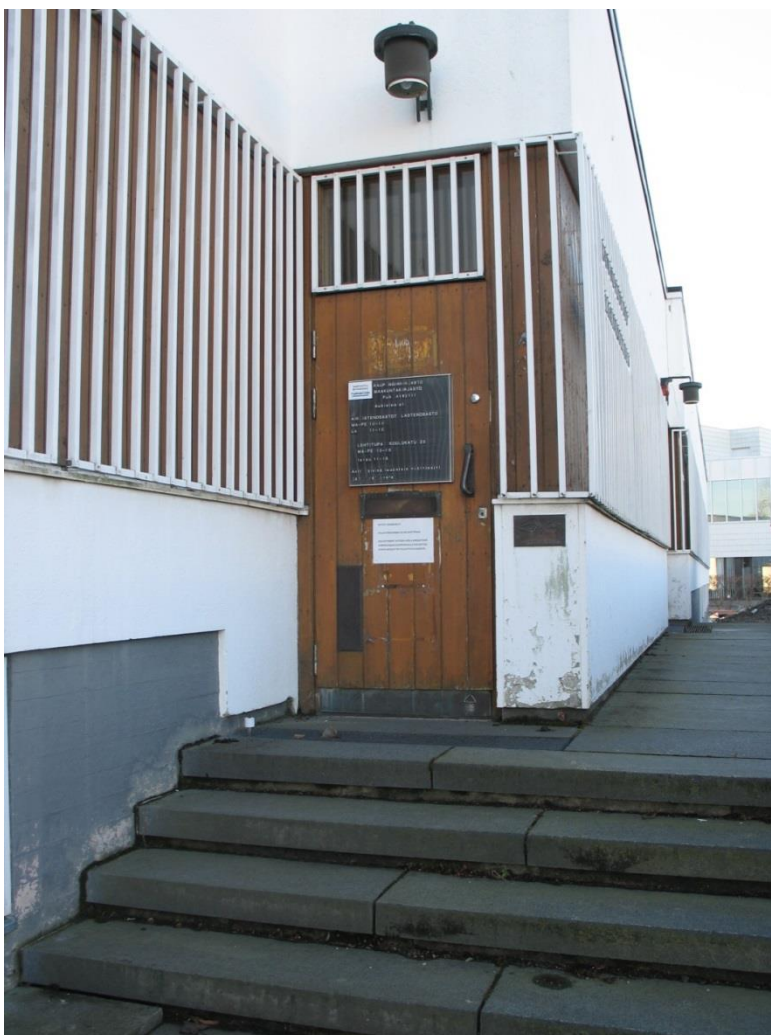
*Sivuovi ennen korjausta.*

Kohteen ulko-ovet ovat tammipintaisia, lakattuja puu-lasiovia. Ovet ovat kaksilasi-  
set. Ulko-oviin liittyy seinän pystypaneelikenttiä ja listoituksia, jotka ovat tammea.  
Ovien alkuperäinen käsittely on ollut Linspar-venelakka. Myöhemmät ulkopuoliset  
pintakäsittelyt ovat olleet osittain peittäviä. Ovien kunnostuksessa ikkunalasiat pois-  
tettiin ja korvattiin kunnostustöiden jälkeen uudella lasilla jossa ulkopuolella 6  
mm:n laminoitu lasi ja sisäpuolella 6 mm:n karkaistu lasi. Ovien ulkopintojen van-  
hat lakka- ja maalipinnat poistettiin kauttaaltaan kaapimalla sekä hiomalla. Pahoin  
vaurioituneet puuosat korjattiin puupaikoin tai uusilla puuosilla.

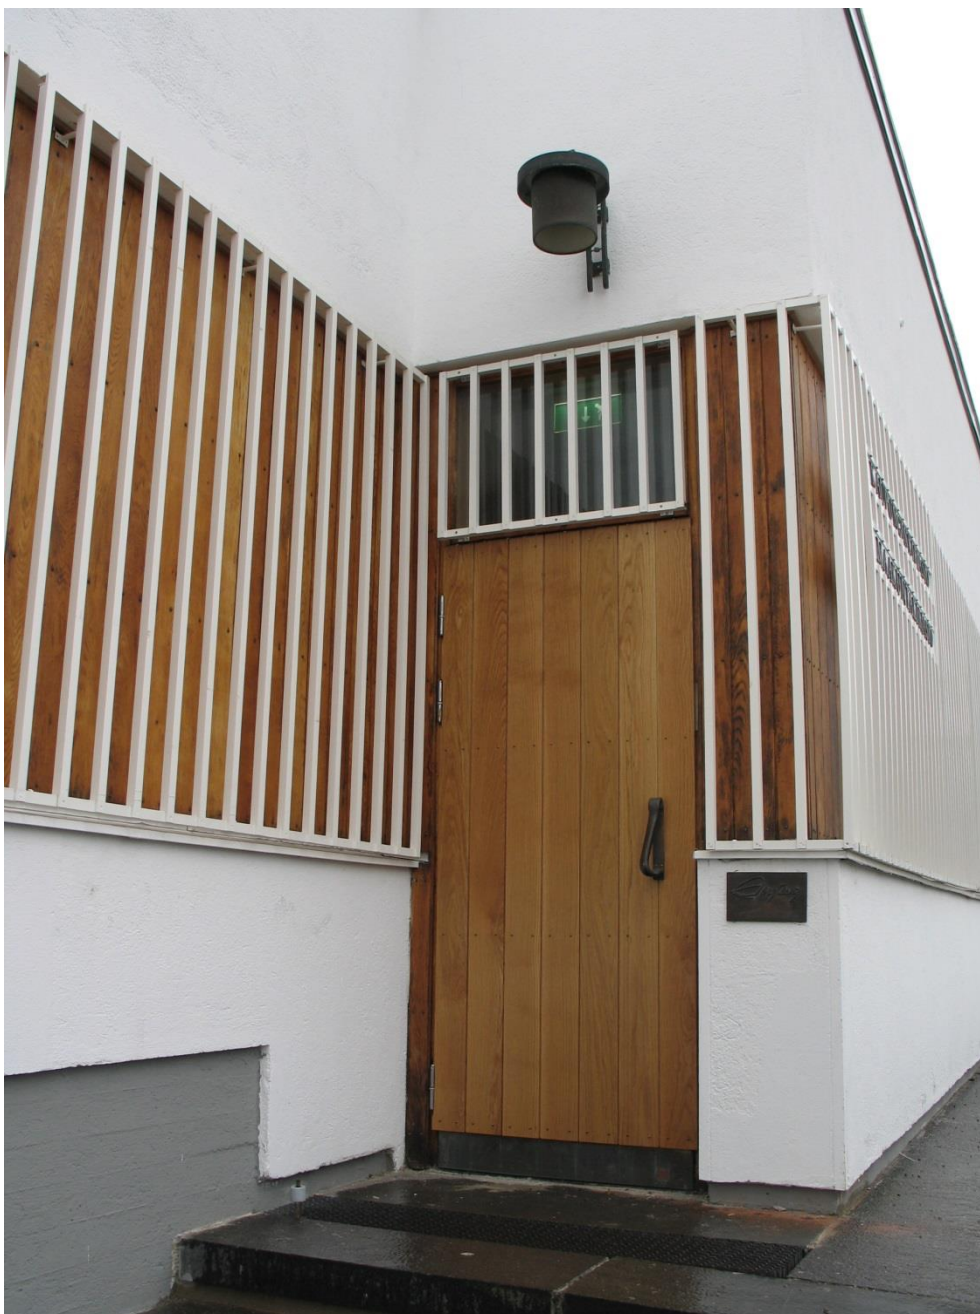
*Kunnostettu sivuovi.*

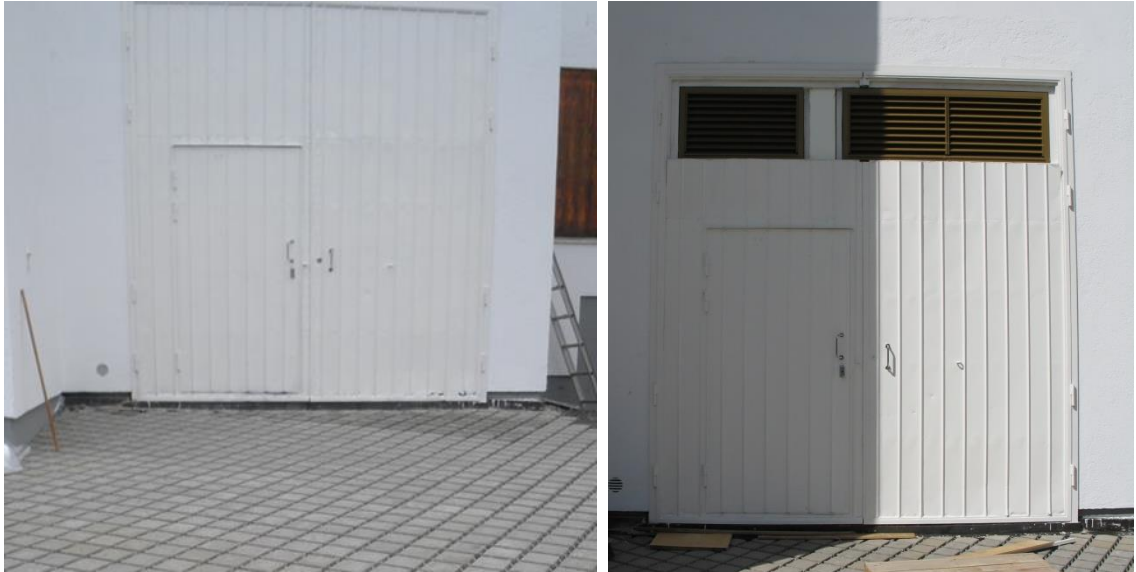
Entiset kirjastoautotallin metalliprofiiliovet kunnostettiin ja oviin tehtiin aukot uusille iv-ritilöille. Oven alareunassa profiilipelti oli paikoin ruostunut puhki. Alareuna korjattiin hitsaamalla ja korvaamalla puhki ruostunut alareuna uudella materiaalilla. Vanhat metallipinnat puhdistettiin irtoavista vanhoista maalikerroksista ja ruosteesta. Vanhat ja uudet paljaat metallipinnat ruostesuojattiin ja ovi säleikköineen maalattiin yhtenäiseen sävyyn. Oveen asennettiin lisälämmöneriste sisäpuolelta ristikkäisellä puukoolauksella ja mineraalivillalla.

*Autotallin ovi ennen ja jälkeen korjauksen.*

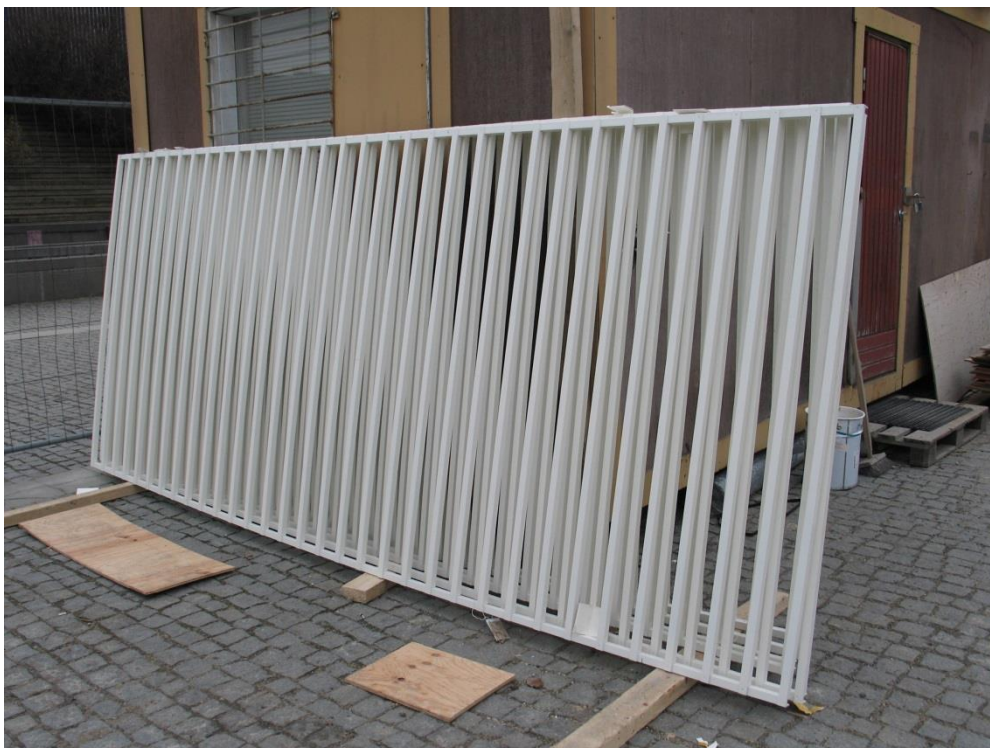
*Kunnostetut alumiinisäleet odottamassa asennusta.*

Kohteen julkisivujen ikkuna-alueita peittävät laajat alumiinisäleikkökentät. Säleiköt merkittiin ja irrotettiin kunnostuksen ajaksi. Myös säleikköjen metalliset kiinnikkeet irrotettiin kunnostuksen ajaksi. Sekä alumiinisäleiköt että teräskiinnikkeet on maalattu valkoiseksi. Alumiinisäleet puhdistettiin aiemmista maalikerroksista ja paik-kamaalattiin. Teräsosat puhdistettiin irtoavista maalikerroksista ja ruosteesta, pal-jastuneet metallipinnat ruostesuojattiin ennen maalaus käsittelyä.

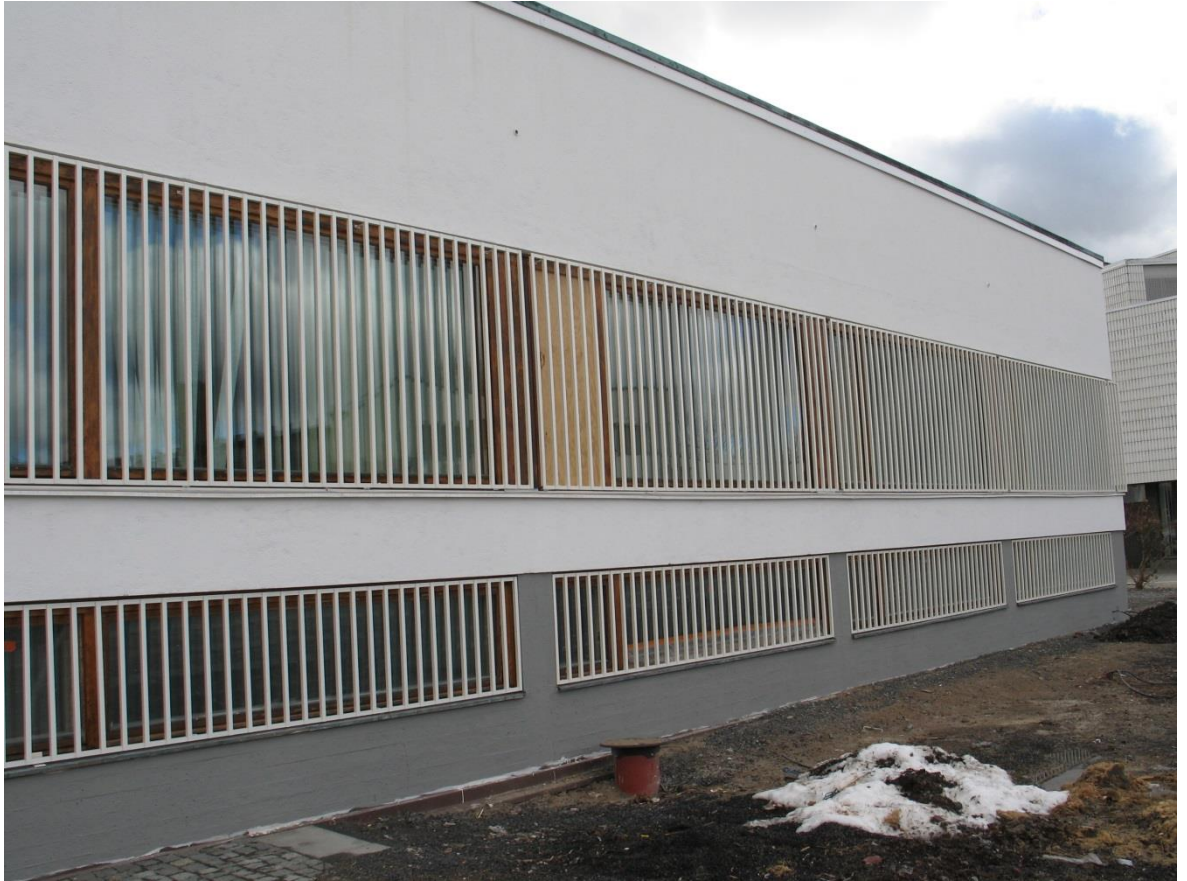
*Pääsisäänkäynnin viereistä alumiinisäleikkökenttää.*

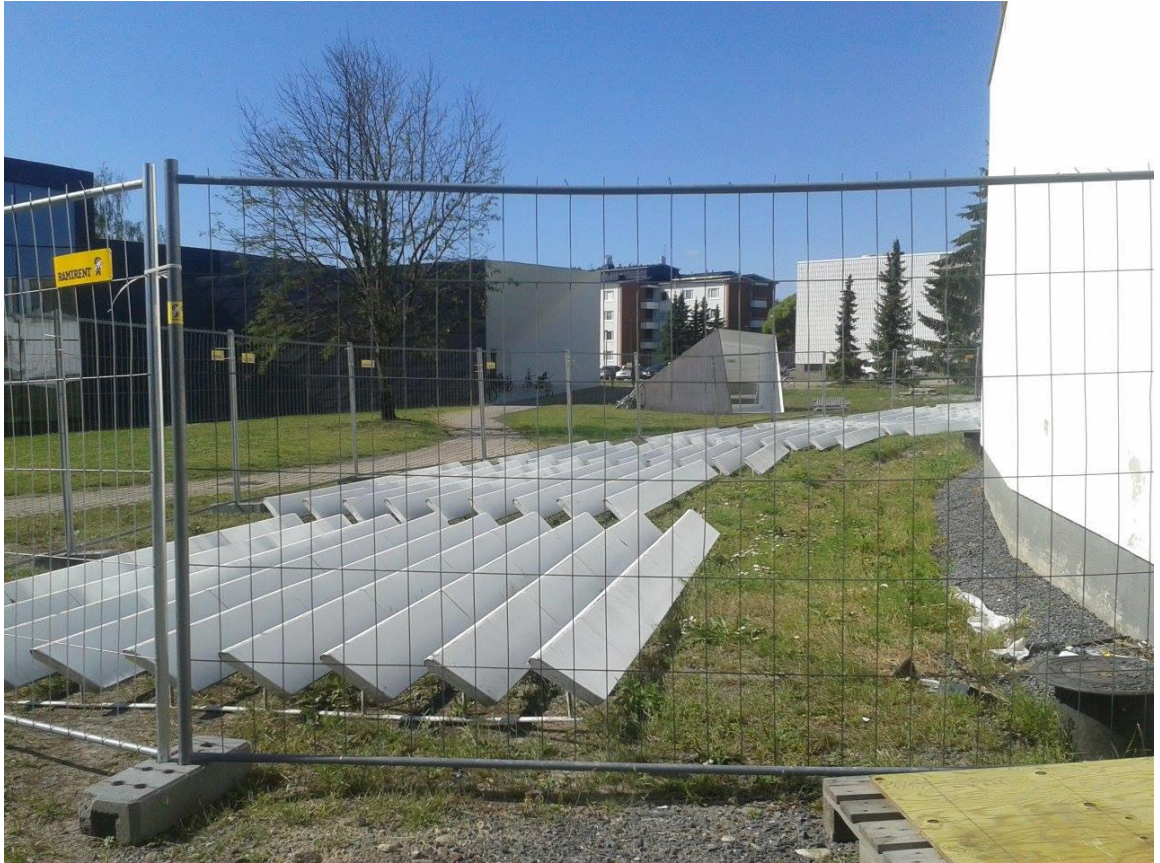
*Alumiiniset vaakasäleiköt irrotettuna odottamassa kuljetusta kunnostukseen.*

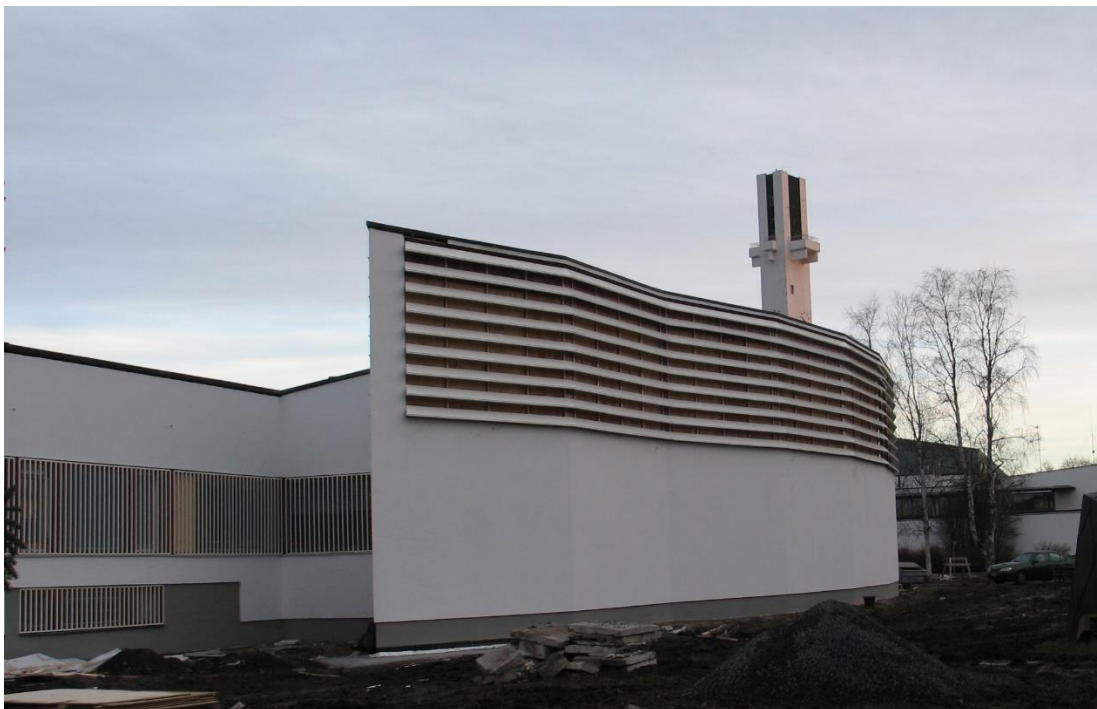
*Alumiinisäleiköt paikoilleen asennettuna kunnostuksen jälkeen.*

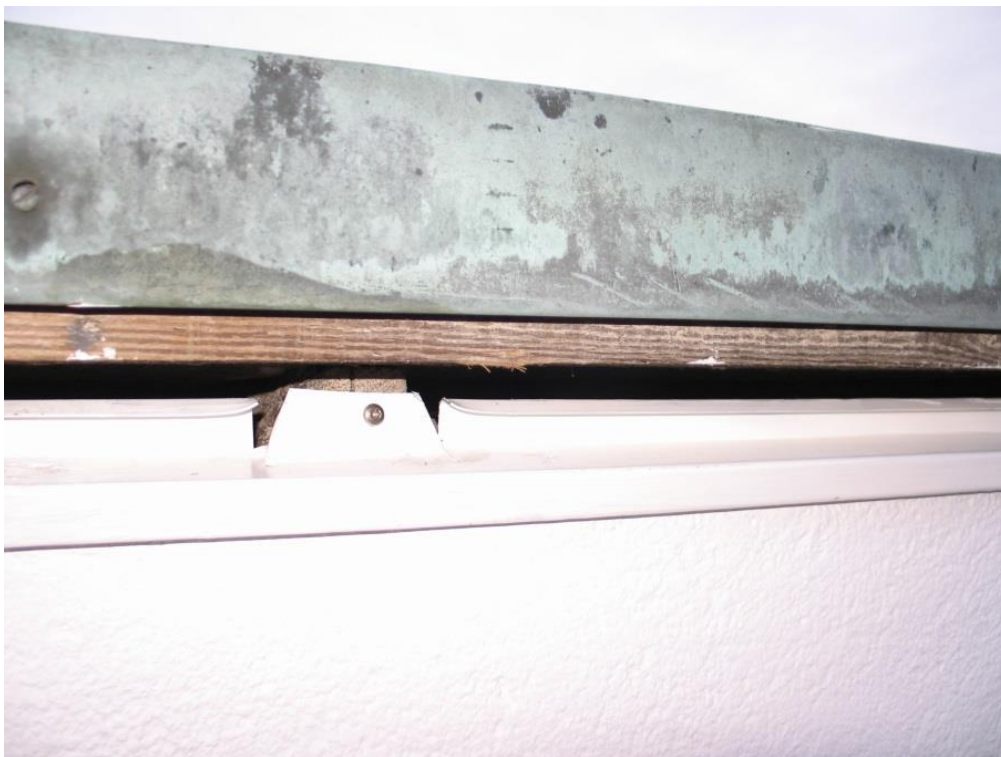
*Uusi alempi alumiinilista asennettuna. Tuuletusrako selvästi auki.*

Jälkeenpäin asennettu räystääprofiili poistettiin koko matkalta. Räystäään tuuletusta parannettiin poistamalla puutavaraa ja uusimalla alumiiniset listat alla olevan arkkitehdin detaljipiirustuksen mukaan.

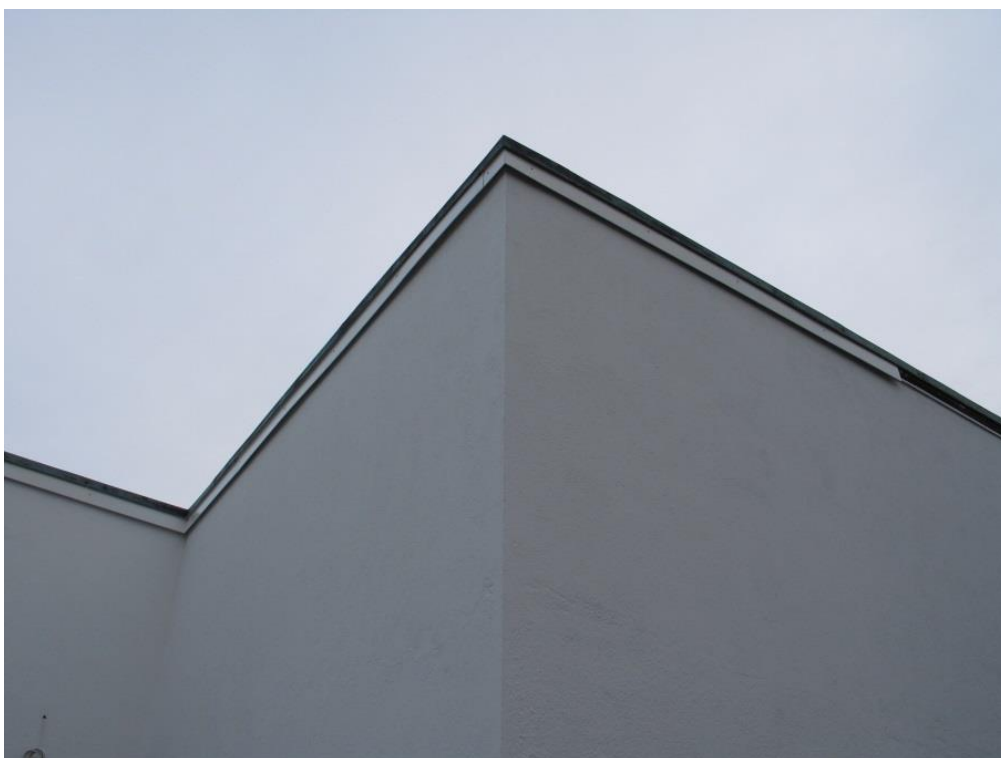
*Päällimmäinen alumiinilista asennettuna.*

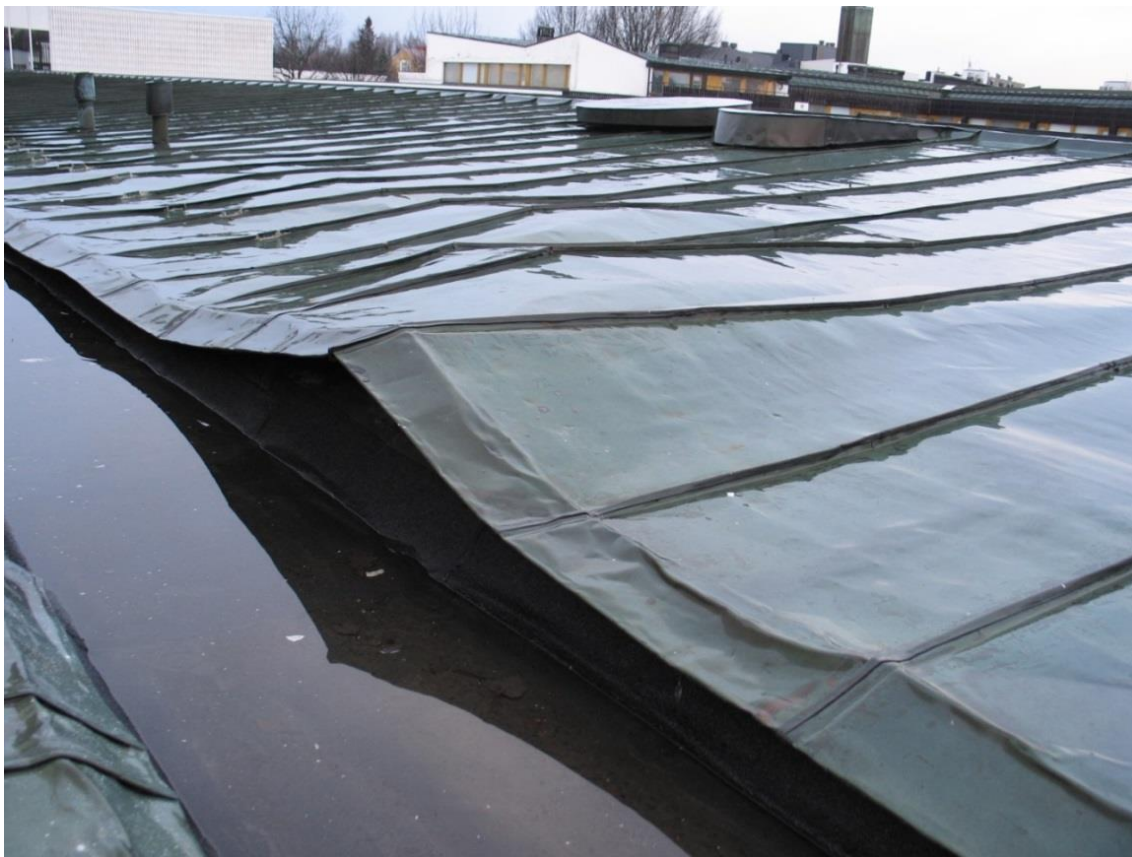
Kohteessa on alkuperäinen kuparikatto jonka keskikourussa on viisi sadevesikai-voa. Kourua on paikkailtu vuosien aikana useaan otteeseen. Suuri osa kuparika-ton peltiklemmari kiinnikkeistä oli irti. Naulat olivat poikki tai irronnut pois puusta. Kuparikaton lämpöeläminen on ollut niin suurta että vanhat ”klemmarit” eli kiinni-tysliuskat eivät ole kestäneet.

*Alustastaan irronnut kuparikatto.*

Kunnostuksessa kuparipellit katkaistiin noin 1 m etäisyydeltä keskikourun yläpuolelta. Kuparipeltien saumat avattiin varovaisesti ja irrotetut pellit siirrettiin syrjään. Alkuperäiset bitumikermit katkaistiin ja kaikki alkuperäiset ja myöhemmin asennetut kumibitumikerrokset poistettiin huolellisesti. Tämän jälkeen puisen alusrakenteen kunto tarkistettiin ja vaurioituneet osat vaihdettiin uusiin. Varmistettiin että alusrakenteessa on oikeat kaadot. Uudeksi vesieristeeksi tuli kaksinkertainen bitumikermi, jonka päälle pintamateriaaliksi kumibitumihuopa. Alimmainen kermi kiinnitettiin kauttaaltaan bitumilla liimaten alustaan huolellisesti limittäen. Väli- ja pintakermi kiinnitettiin kauttaaltaan hitsaten alustaansa. Kumibitumihuovat nostettiin loivalle kattolappeelle vanhan huovan alle sekä ikkunakarmin alapintaan.

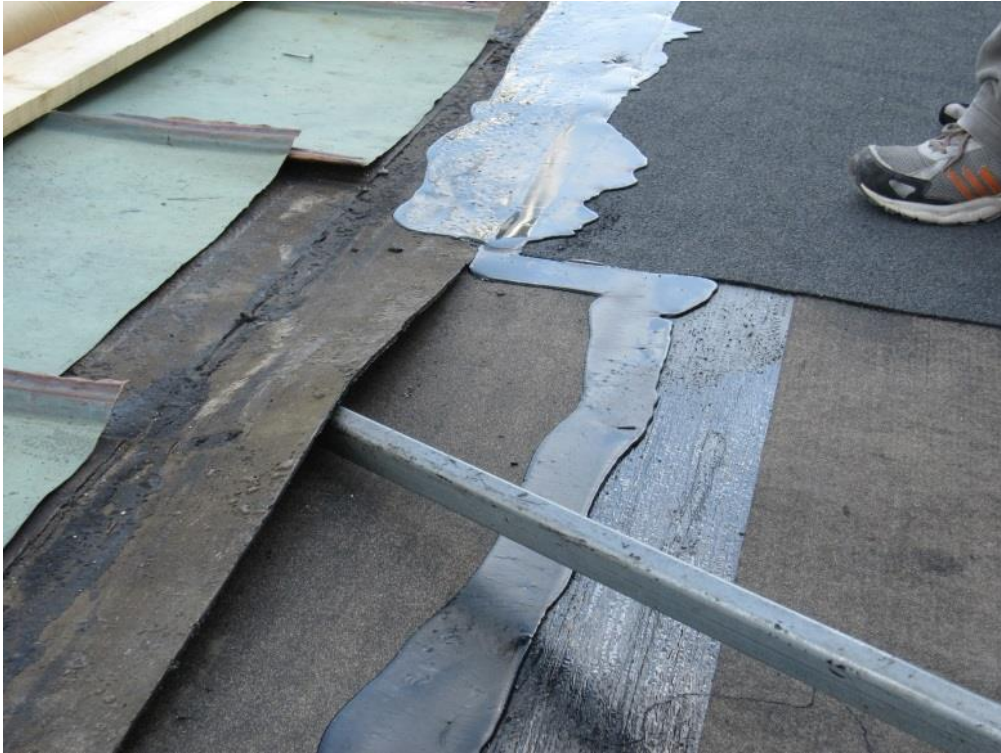
*Kuvassa uusi aluskermi jonka päällä uusi kumibitumihuopa sekä paikalleen jäävä alkuperäinen kermi.*

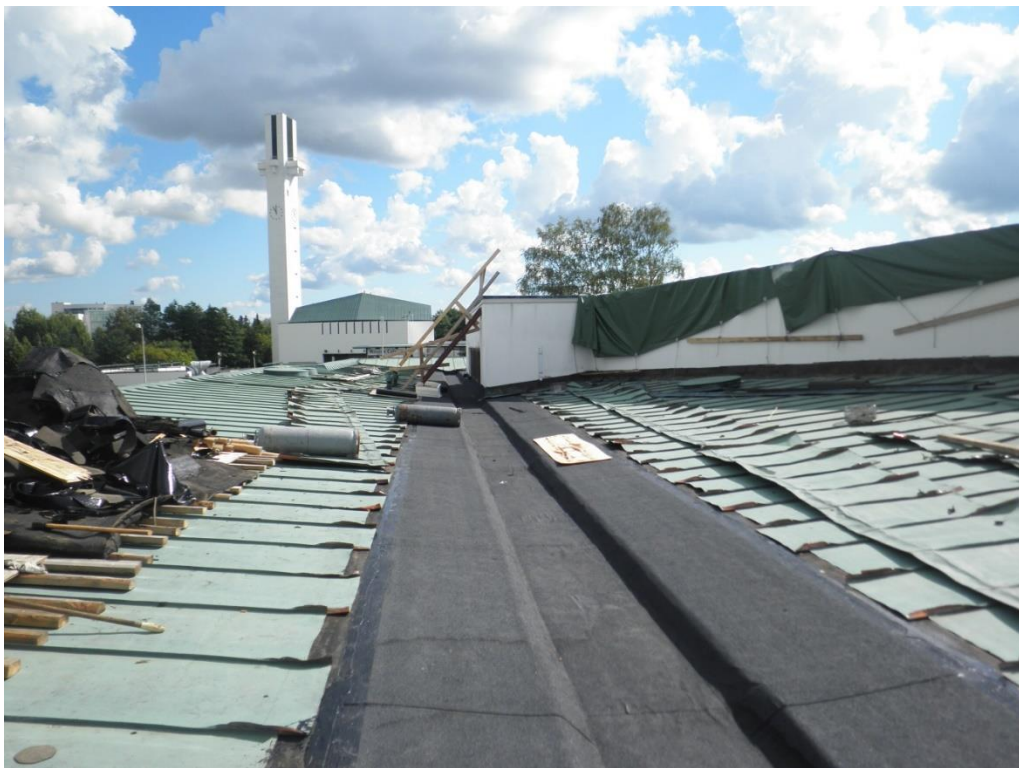
*Vedeneristystyöt valmiina.*

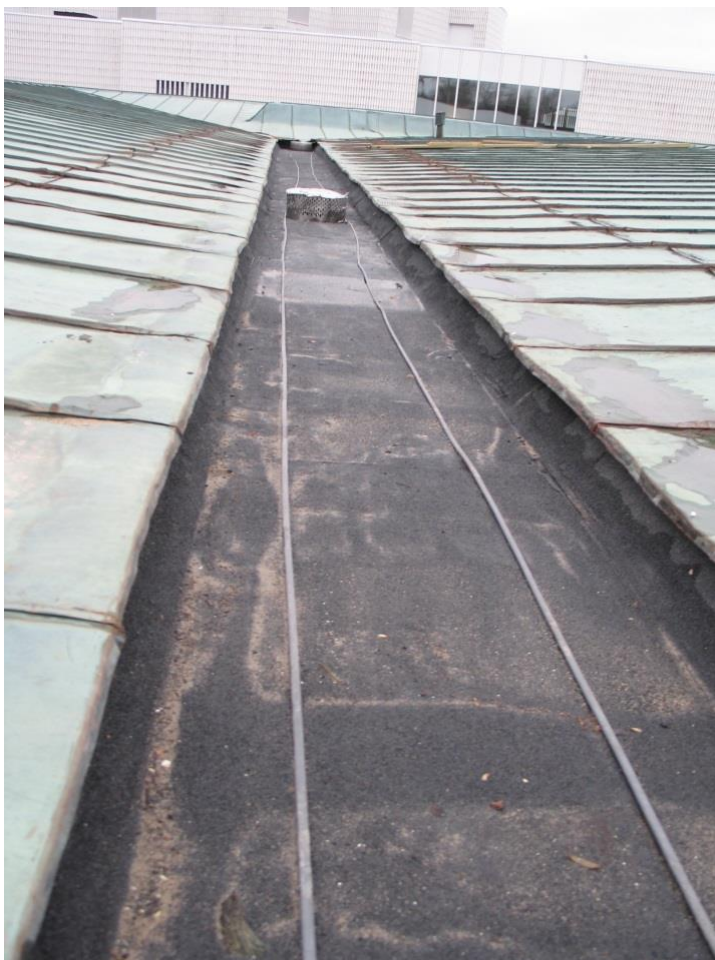
*Valmis kattokouru lämmityskaapeleineen ja kattokaivoineen.*

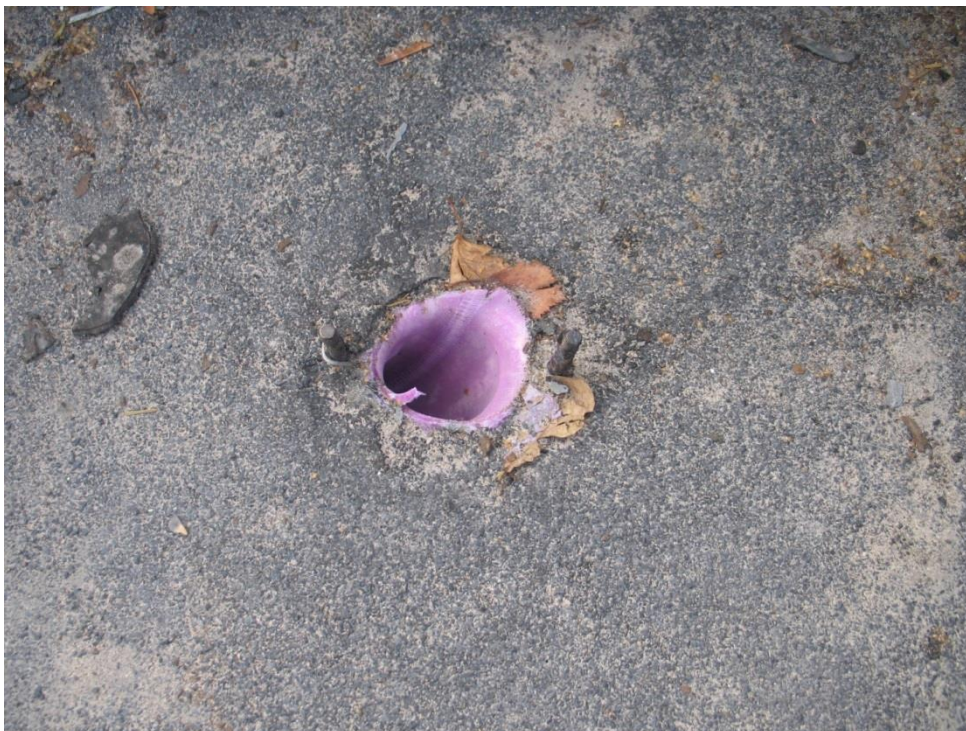
*Kattokaivojen viemärit pinnoitettiin epoksimassalla.*

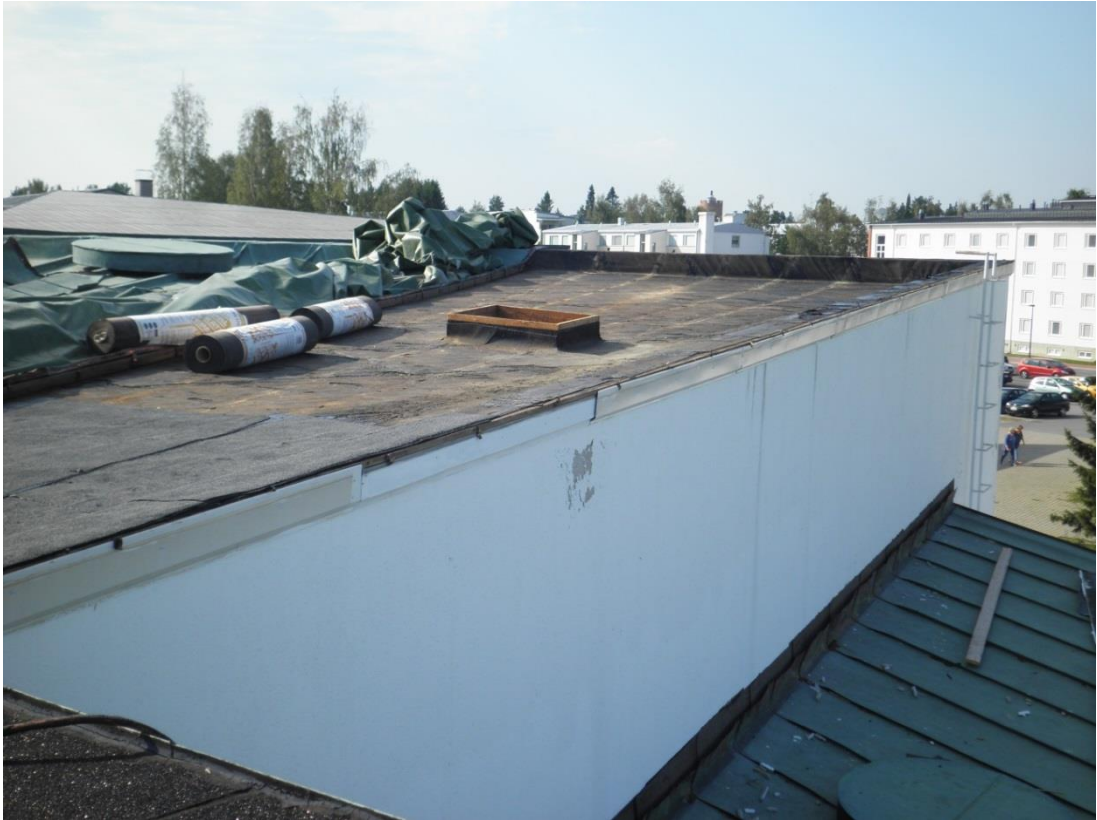
Ylälape on tehty rimasaumakatteena. Ylälappeen länsireunalla oli alapuolelta puurakenteessa havaittavissa vesivuotoa kattoluukun kohdalla. Säteittäisen rimapeltikaton alapäässä on huopakaton pinta uusittu muutama vuosi sitten. Korjauksessa uudet bitumirakenteet toteutettiin samoilla periaatteilla kuin keskikourun osalta.

*Purkutyöt tehtynä ja vesieristeiden asennus alkamassa.*

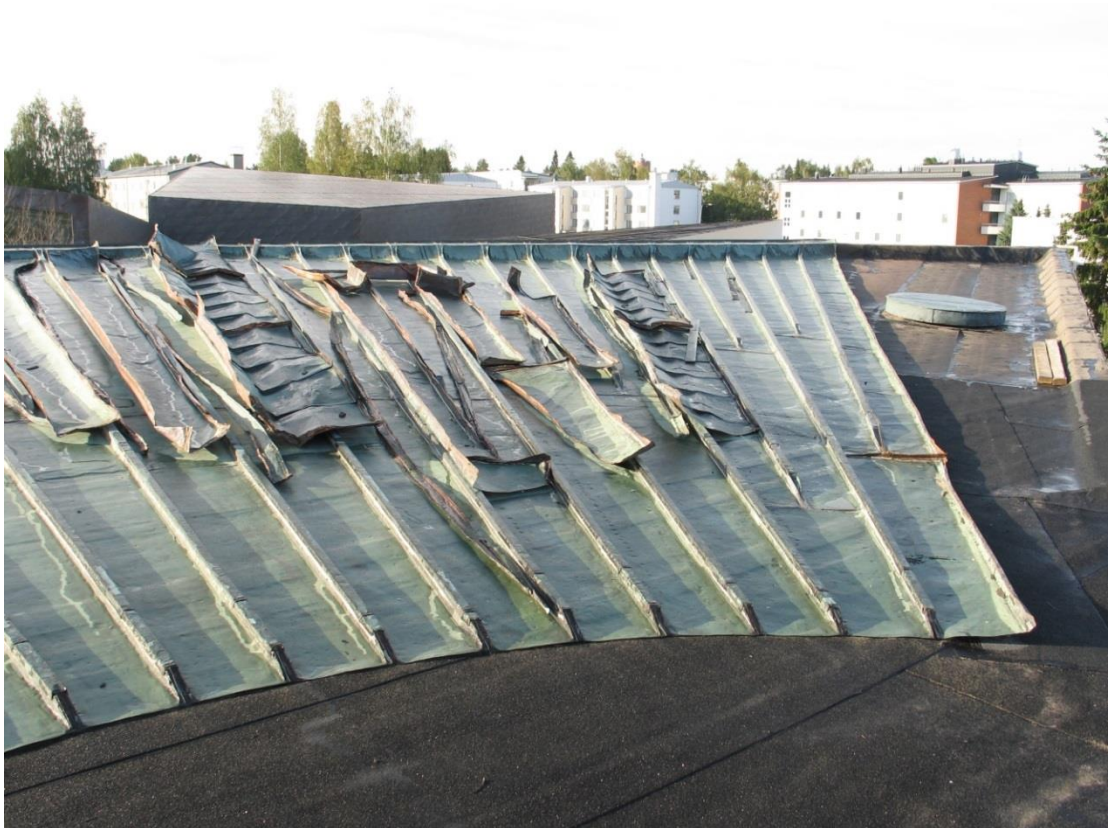
*Irrotetut kuparipellit ylemmällä katolla.*
