## **Seinäjoen Aalto-kirjaston korjausraportti**

22.6.2015

SeAMK Tekniikka

Korjausraportin kohteena on Seinäjoen Aalto-kirjasto jonka on suunnitellut professori Alvar Aalto ja se valmistui vuonna 1965. Kirjaston pinta-ala on 1600 m<sup>2</sup> ja tilavuus 6700 m<sup>3</sup>. Yläkerrassa sijaitsi vuoteen 2012 aikuisten lainausosasto, lastenosasto, musiikkiosasto ja työhuoneita. Alakerrassa oli käsikirjasto, kirja- ja lehtivastot, mikrofiliuhuone, arkisto, Poistopirtti, kotiseutukokoelma, työhuoneita ja henkilökunnan sosiaalityilat. Maakuntakirjasto-oikeudet Seinäjoen kirjasto sai vuonna 1968. Tällä hetkellä Seinäjoen maakuntakirjaston toiminta-alueena on Etelä-Pohjanmaan maakunnan 18 suomenkielistä kaupunkia ja kuntaa. Remontin jälkeen taloon sijoitetaan kotiseutukokoelma, sukututkimus sekä kirjallisuutta aiheista arkkitehtuuri, kansatiede, taiteet ja historia. Vuonna 2012 Aallon kirjaston viereen avattiin uusi kirjasto Apila. Uuden ja vanhan kirjaston väliin rakennettiin 2013 yhdyskäytävä joka avattiin Aallon kirjaston peruskorjauksen valmistumisen yhteydessä. Varsinainen peruskorjauksen suunnittelu aloitettiin vuoden 2014 alussa. Purkutyöt kirjastolla aloitettiin huhtikuun lopu

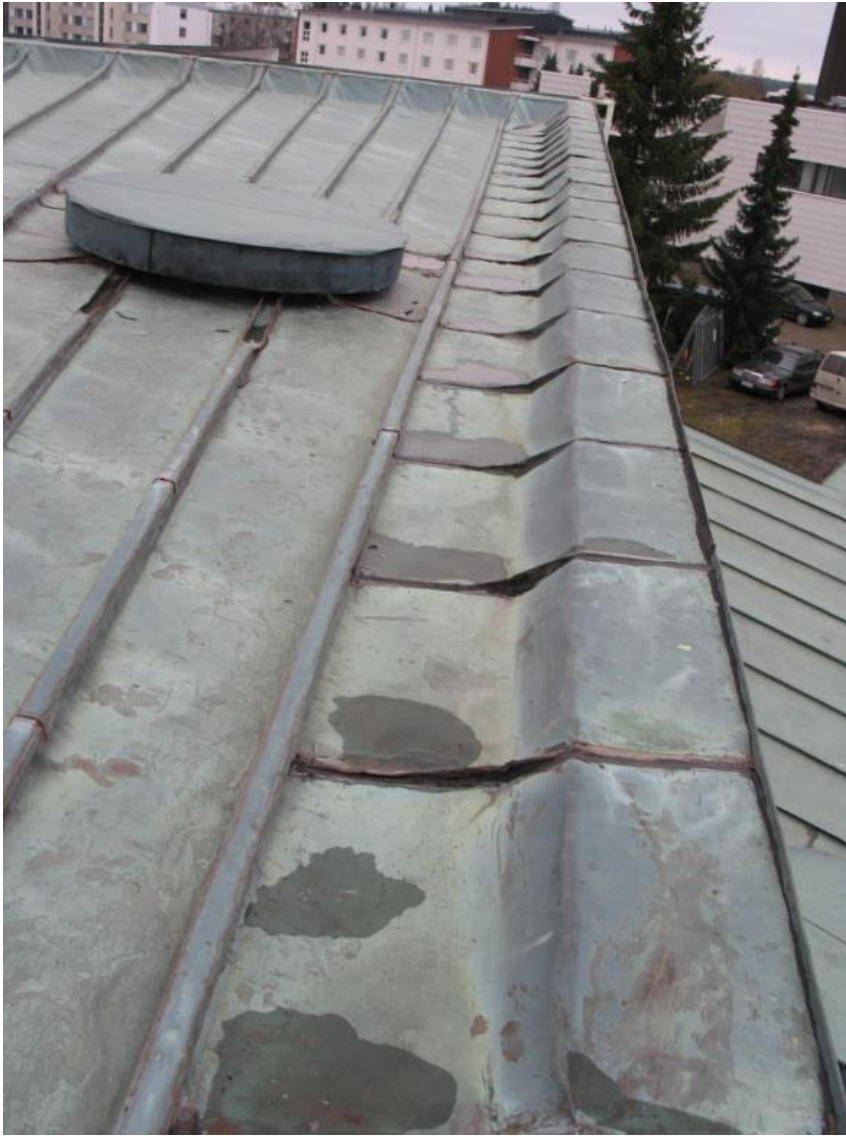
*Kunnostustyöt valmiina ylemmällä katolla.*

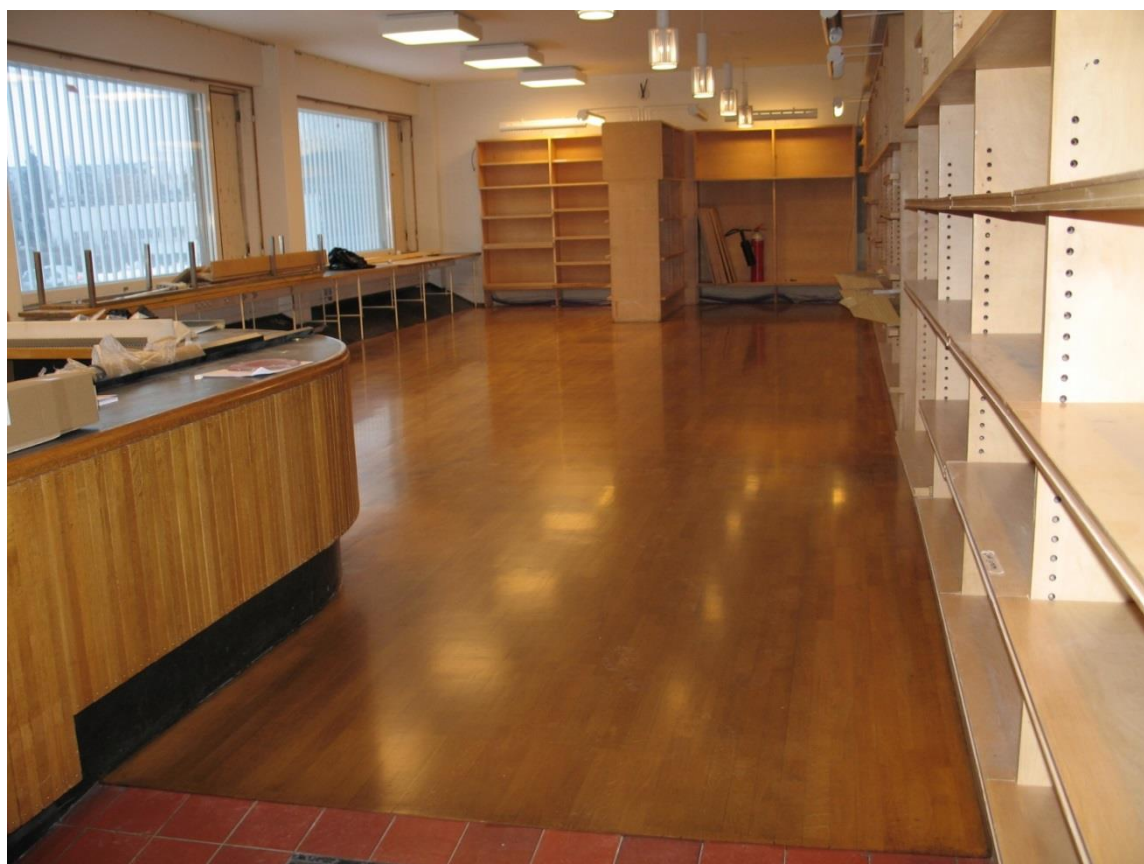
*Vanha tammiparkettilattia hiottiin täysin himmeäksi ja syvät kolot paikattiin ennen koko lattian lakkausta. Lakkaus suoritettiin värittömällä puolikiiltävällä lakalla.*

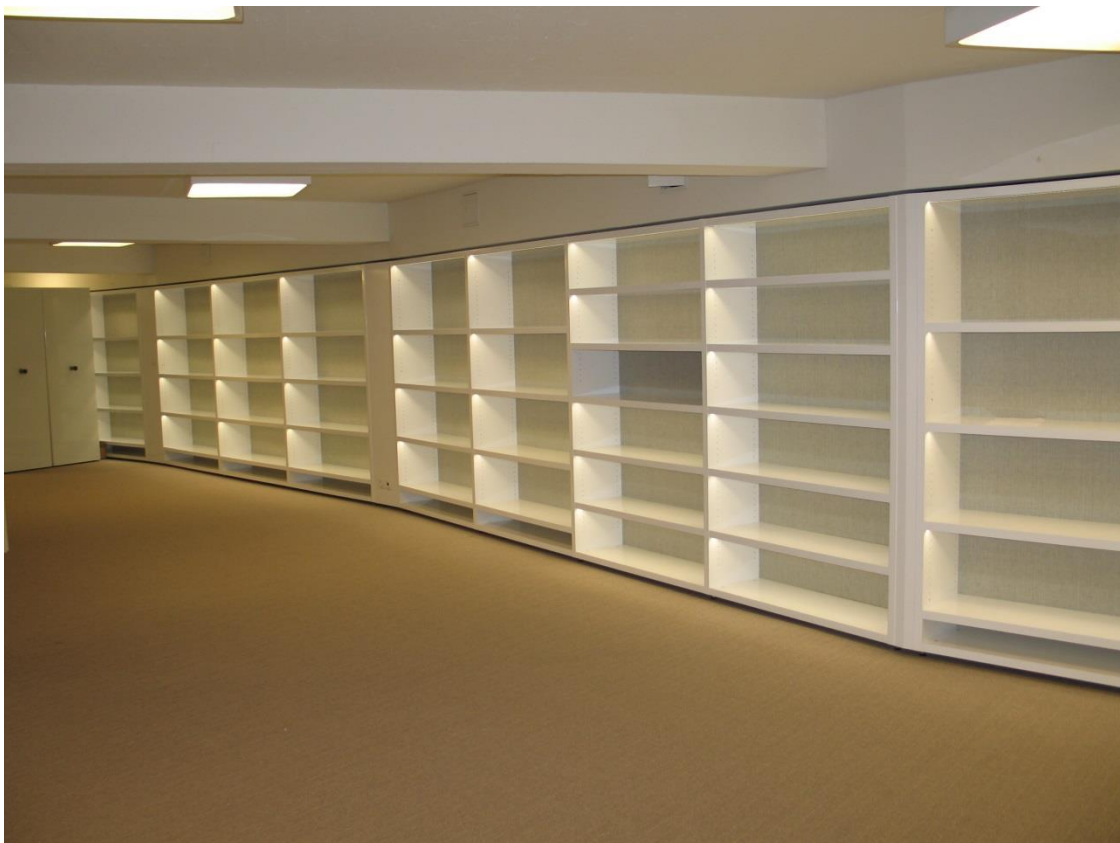
*Alakerran näyttelytilaan asennettiin uusi tekstiilimatto.*

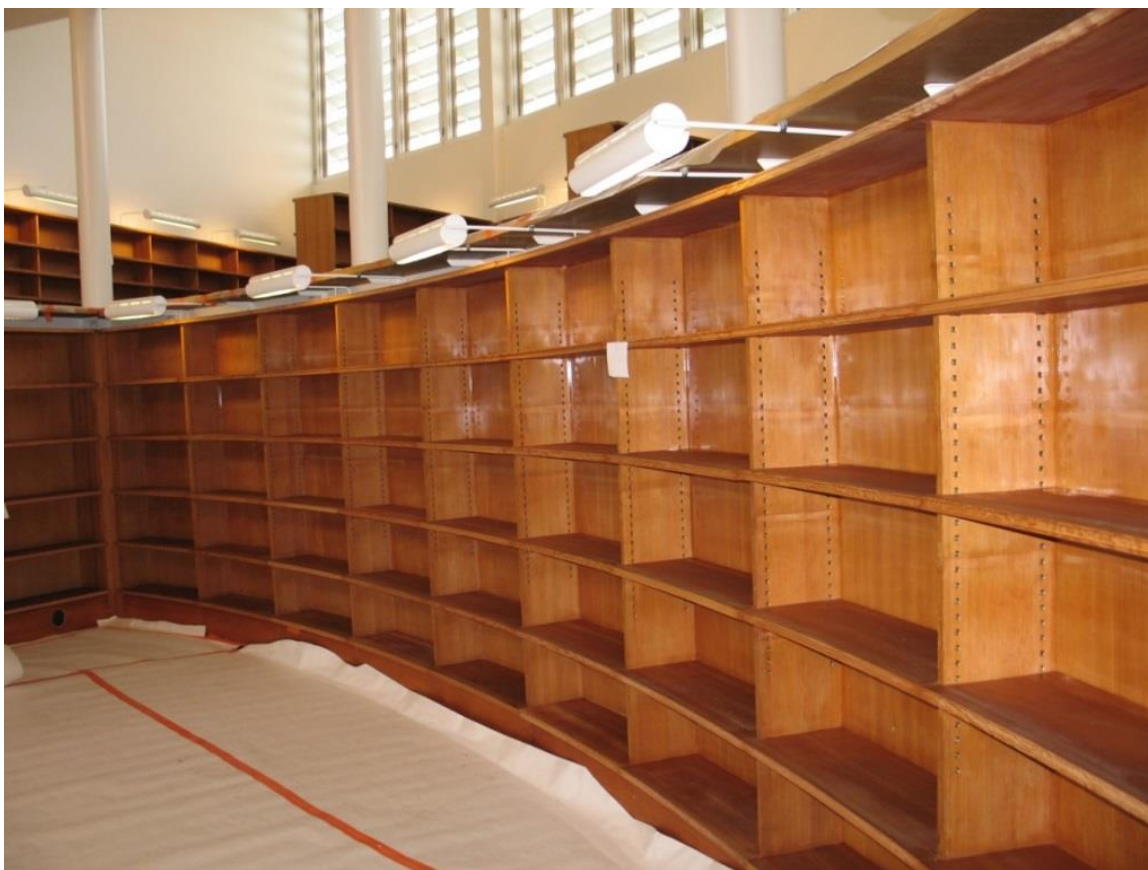
*Punahonkaiset kirjahyllyt vahattuna.*

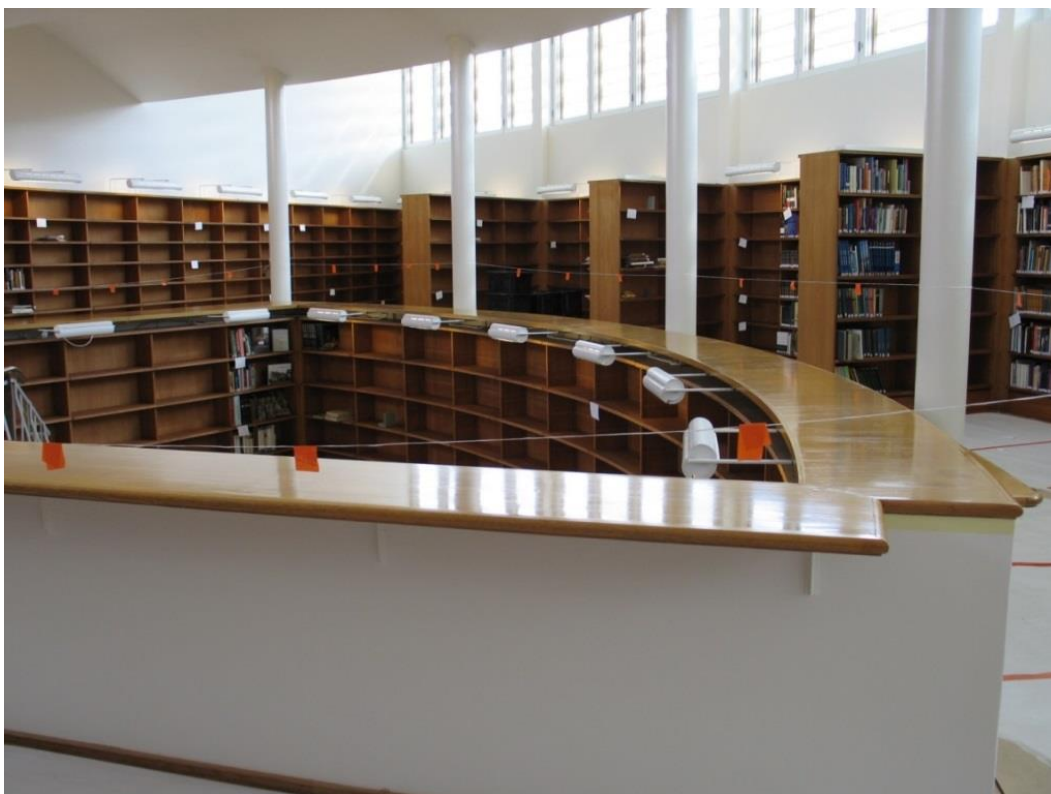
*Tammiset pöytäpinnat lakattuna.*

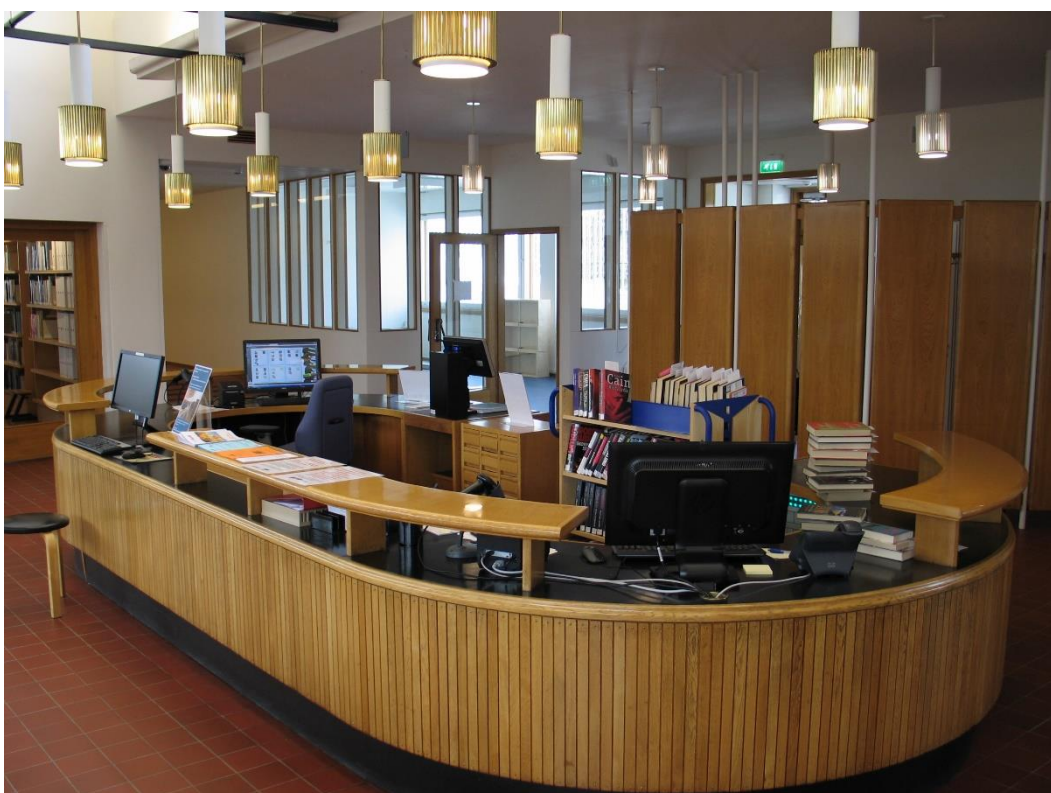
Neuvontatiski kunnostettu ja palautettu alkuperäiseen muotoonsa.

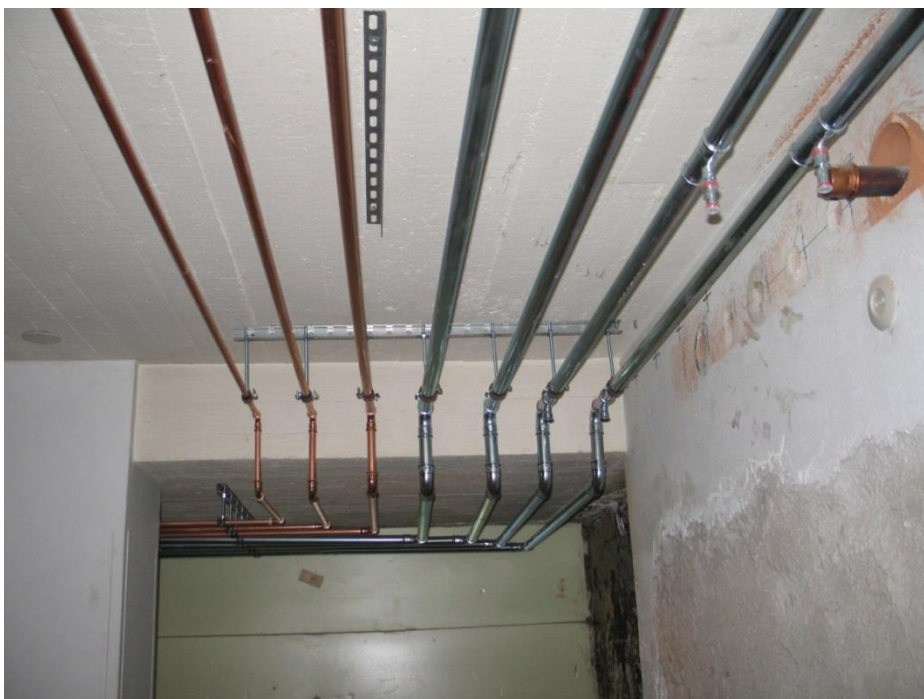
*Uudet käyttövesi- ja lämmitysverkoston putket.*

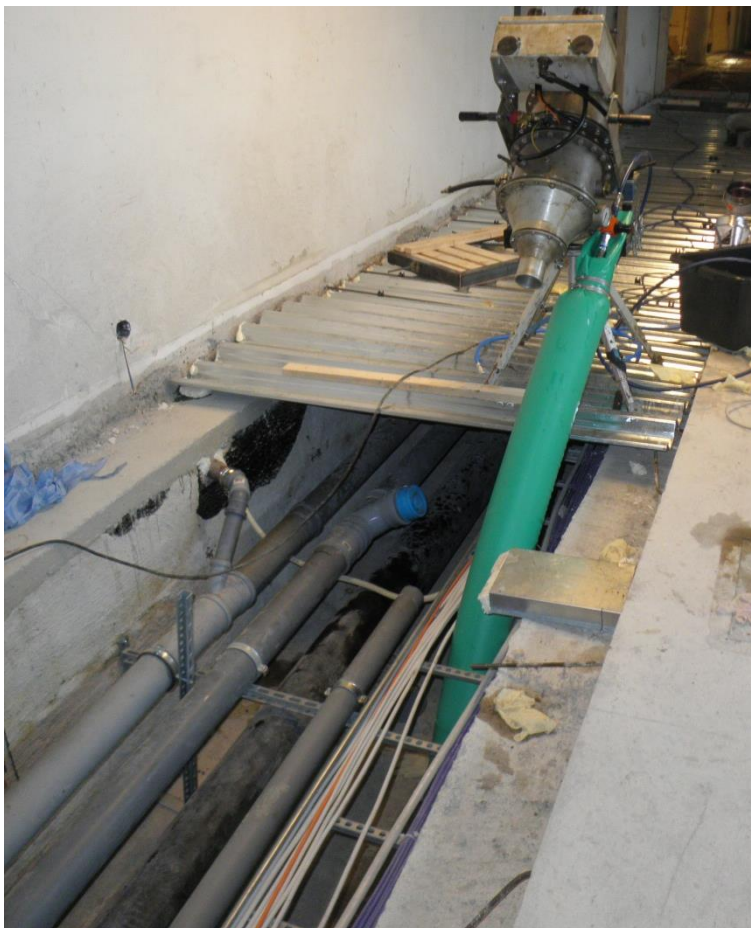
*Runkoviemärin sukitus käynnissä*

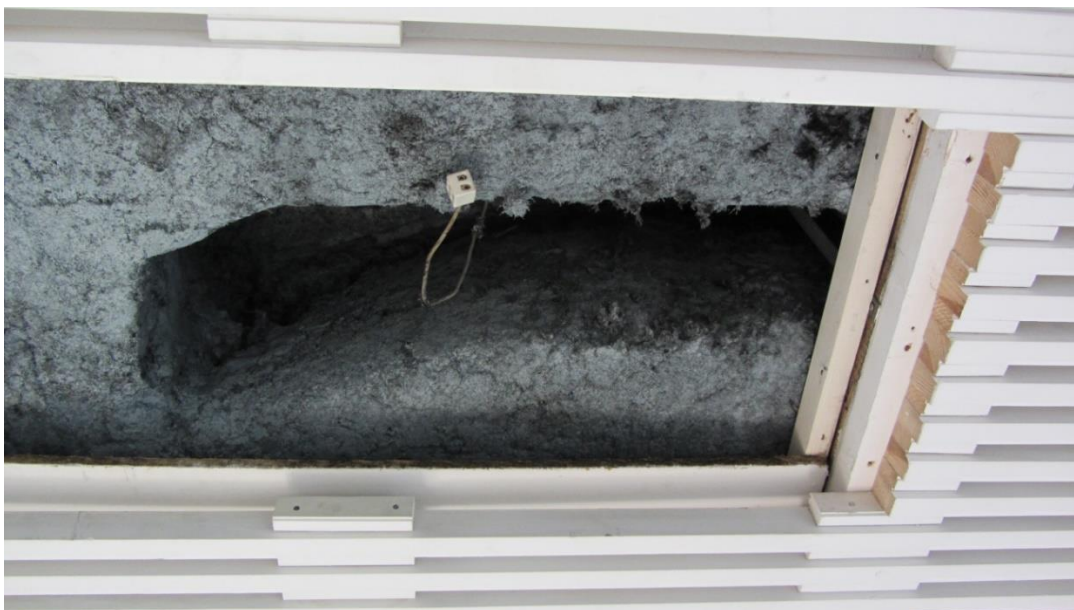
*Ruiskuasbestilla eristettyjä ilmanvaihtokanavia.*

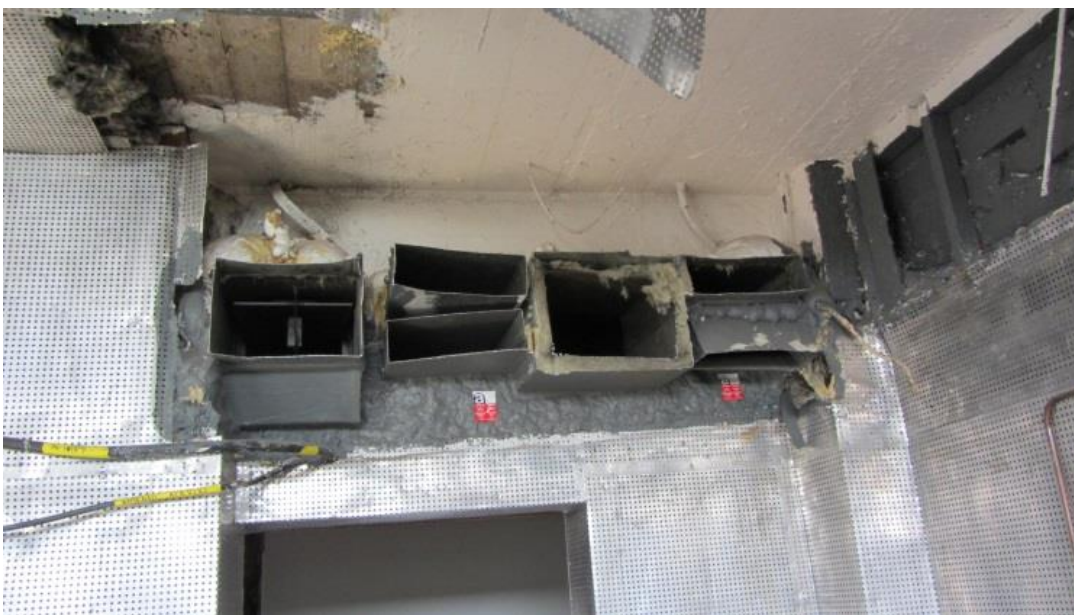
*Vanhat ilmanvaihtokanavat olivat pääsääntöisesti ns. kanttikanavaa.*

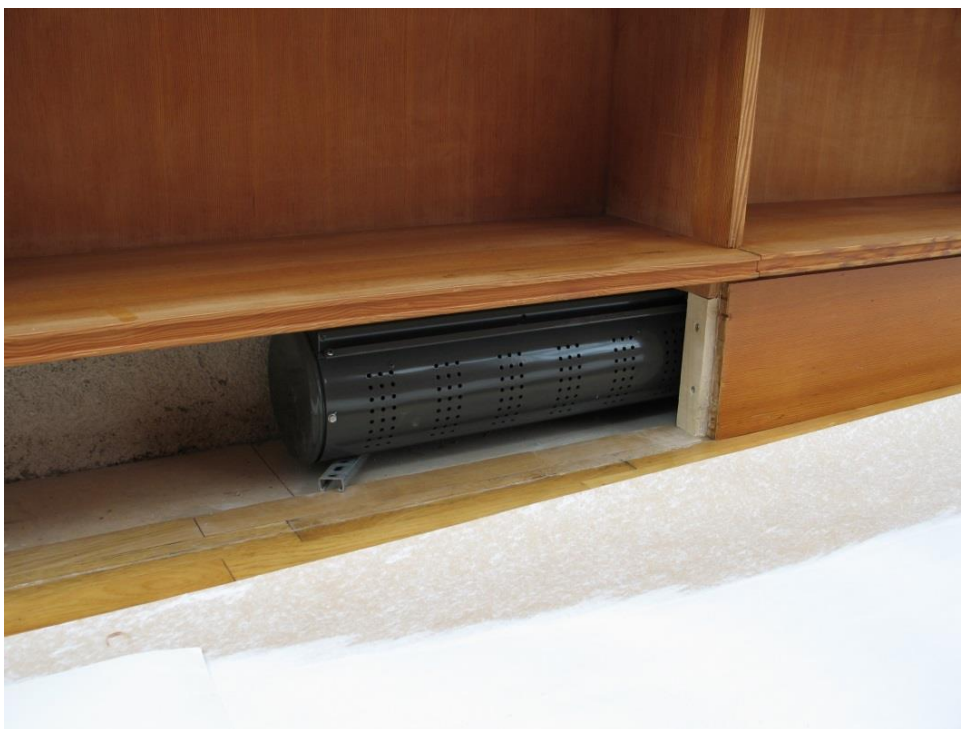
*Reikäkanava piilotettuna sokkelitilaan.*

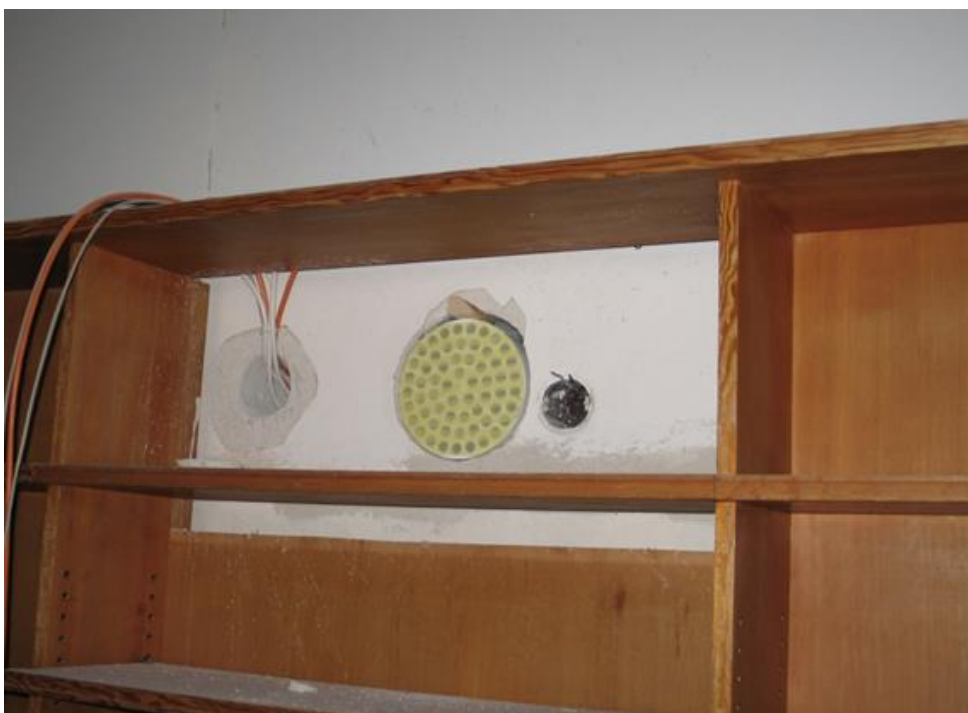
*Kirjahyllyjen takana on ilmapäli josta poistoilma johdetaan ilmanvaihtokoneen kautta ulos.*

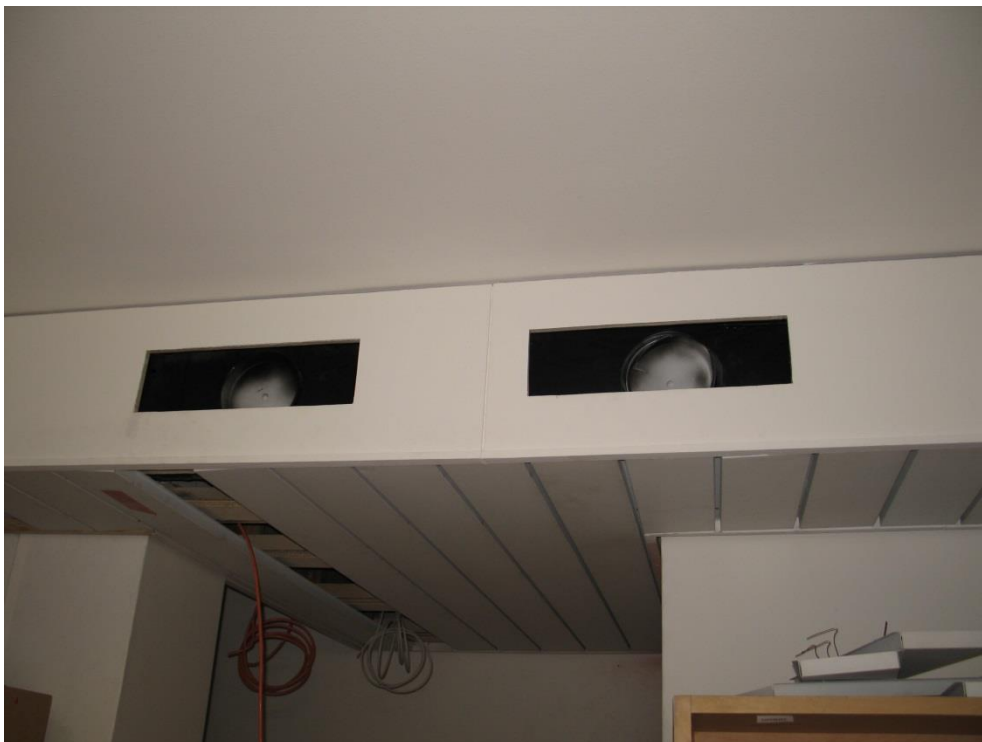
*Vanhojen puisten tuloilmasäleikköjen taakse tehtiin kotelot johon kanava voitiin kytkeä nykyaikaisilla osilla niin etteivät ne jääneet näkyviin.*

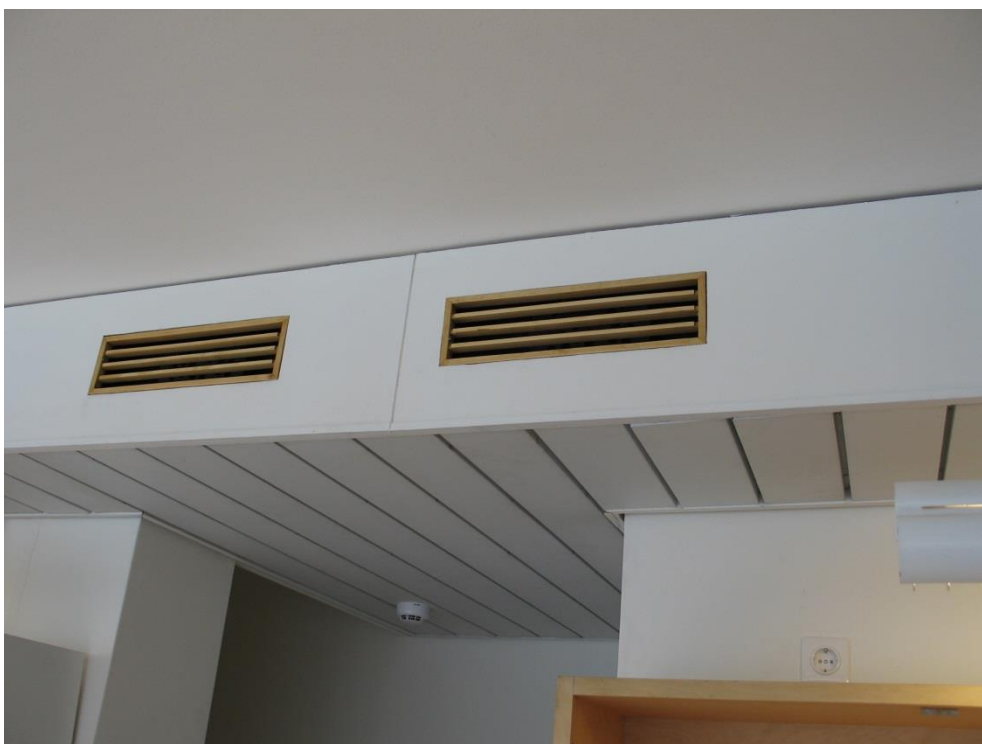
*Vanha tuloilmasäleikkö asennettuna kotelon eteen.*

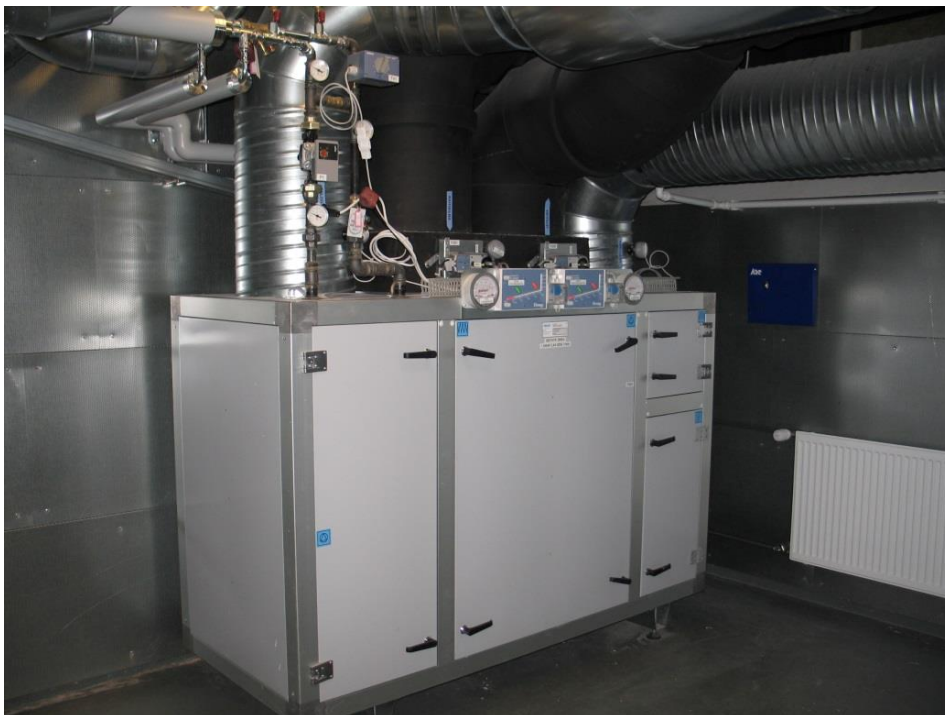
*Yksi uusista ilmanvaihtokoneista.*

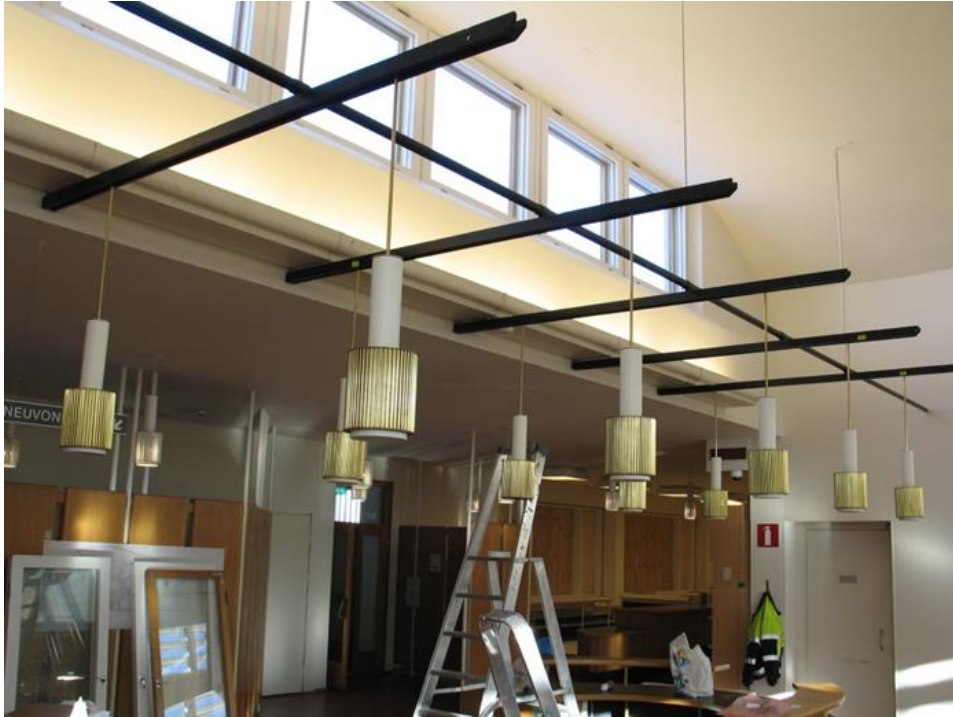
*Kaikki alkuperäiset valaisimet kunnostettiin ja niiden tekniikkaa uusittiin.*
