## **Seinäjoen Aalto-kirjaston korjausraportti**

22.6.2015

SeAMK Tekniikka

Korjausraportin kohteena on Seinäjoen Aalto-kirjasto jonka on suunnitellut professori Alvar Aalto ja se valmistui vuonna 1965. Kirjaston pinta-ala on 1600 m<sup>2</sup> ja tilavuus 6700 m<sup>3</sup>. Yläkerrassa sijaitsi vuoteen 2012 aikuisten lainausosasto, lastenosasto, musiikkiosasto ja työhuoneita. Alakerrassa oli käsikirjasto, kirja- ja lehtivastot, mikrofiliuhuone, arkisto, Poistopirtti, kotiseutukokoelma, työhuoneita ja henkilökunnan sosiaalityilat. Maakuntakirjasto-oikeudet Seinäjoen kirjasto sai vuonna 1968. Tällä hetkellä Seinäjoen maakuntakirjaston toiminta-alueena on Etelä-Pohjanmaan maakunnan 18 suomenkielistä kaupunkia ja kuntaa. Remontin jälkeen taloon sijoitetaan kotiseutukokoelma, sukututkimus sekä kirjallisuutta aiheista arkkitehtuuri, kansatiede, taiteet ja historia. Vuonna 2012 Aallon kirjaston viereen avattiin uusi kirjasto Apila. Uuden ja vanhan kirjaston väliin rakennettiin 2013 yhdyskäytävä joka avattiin Aallon kirjaston peruskorjauksen valmistumisen yhteydessä. Varsinainen peruskorjauksen suunnittelu aloitettiin vuoden 2014 alussa. Purkutyöt kirjastolla aloitettiin huhtikuun lopu

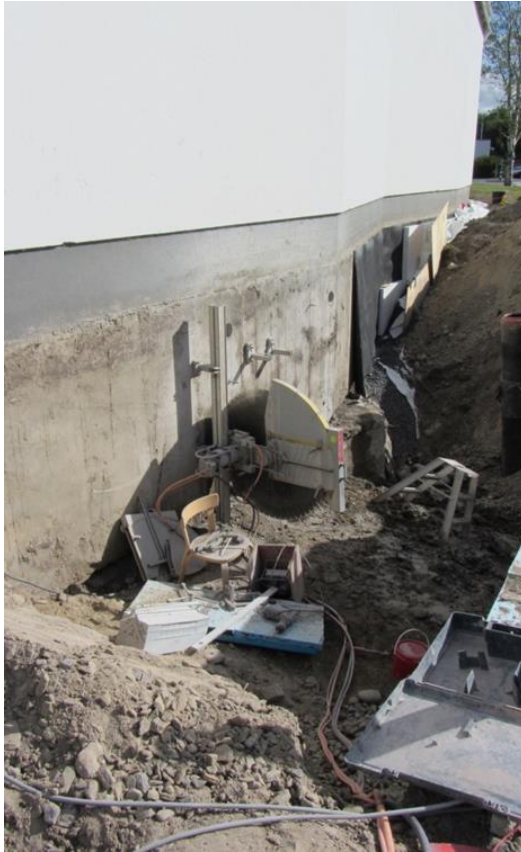
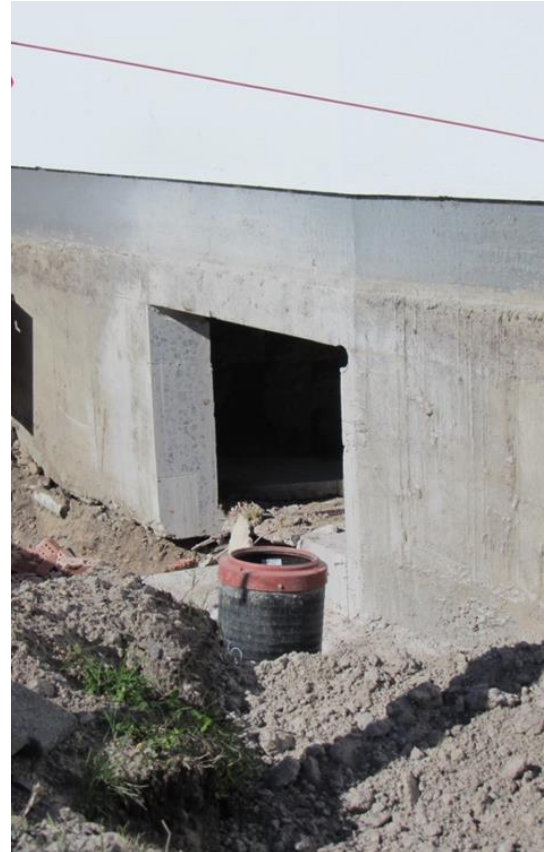
### *Yhdyskäytävän aukon teko*

Kellarin alapohjan kantava laatta on valettu suoraan savelle ilman kapillaarikatkoa. Savi on painunut paikoin joitain senttejä. Aikoinaan anturoiden muottilaudoitukset on myös jätetty talon alle ja ne ovat tällä hetkellä jonkin verran lahonneet. Perustuksia jouduttiin vahvistamaan kolmella uudella paalulla ja uusilla paaluhatuilla. Näin saatiin ylhäältä tulevat kuormat siirrettyä kulkukäytävän sivuun.

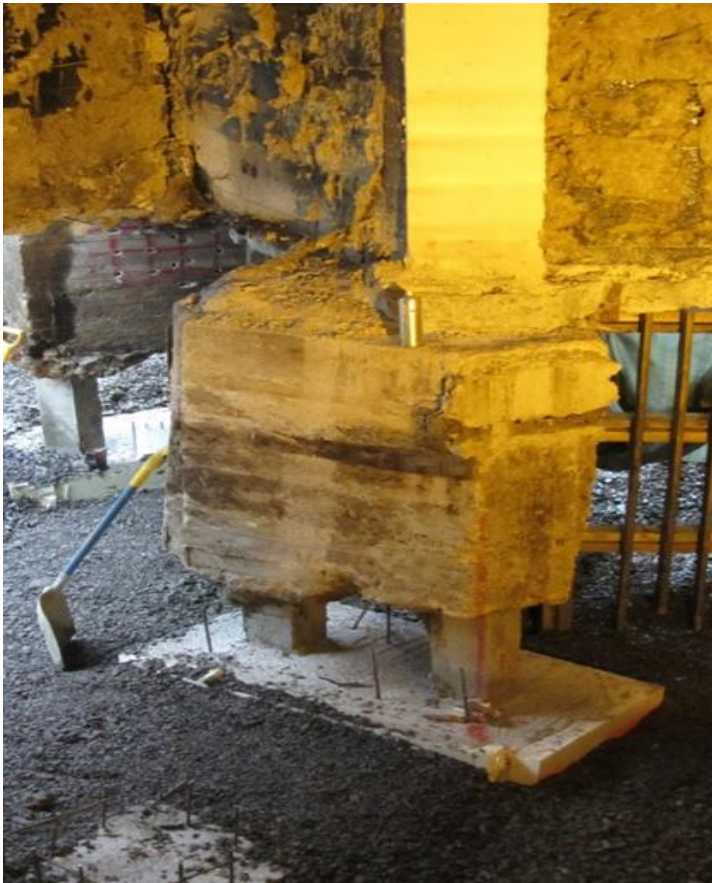
*Perustusten vahvistustyöt tehtynä.*

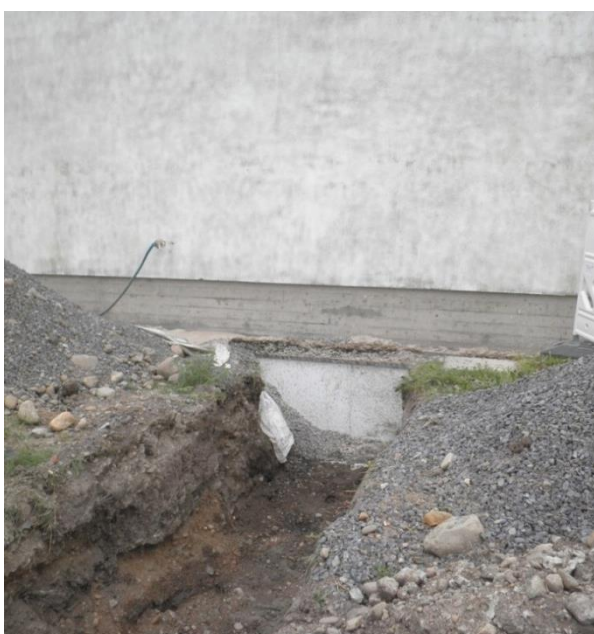
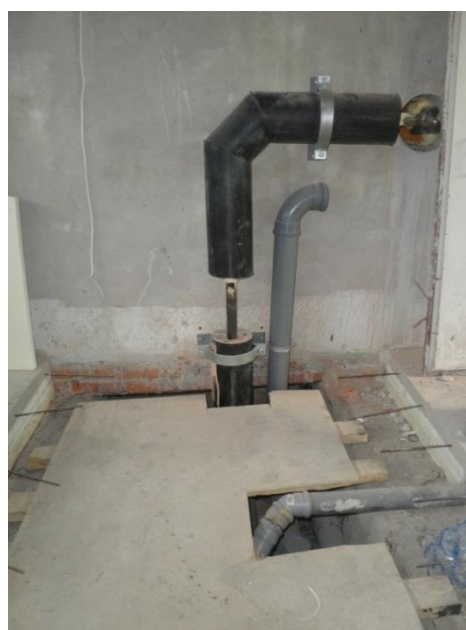
*Vasemmalla kaukolämmön kanaalin liittymäkohta. Oikealla kaukolämpökanavan veto läpiviennistä alapohjakanaaliin.*

Kiinteistön itäpäähän tehtiin remontin yhteydessä uusi kaukolämpö liittymä. Kaukolämpöreitti tulee koulukadun puoleisesta päädyistä lähellä maanpintaa. Sisällä kaukolämpöputket tulevat noin 1800 mm lattiapinnan yläpuolelta lattiakuiluihin kohtaan. Putket koteloitiin huonetilassa näkymättömiin. Samassa yhteydessä uusittiin myös kiinteistön viemärioliittymä.

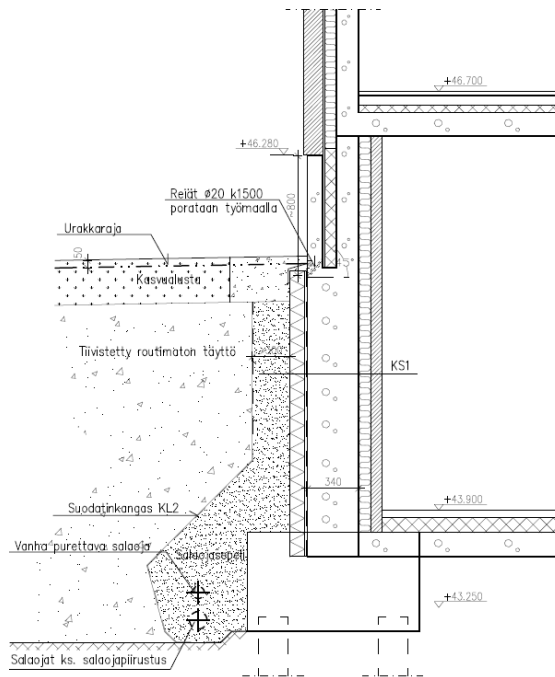
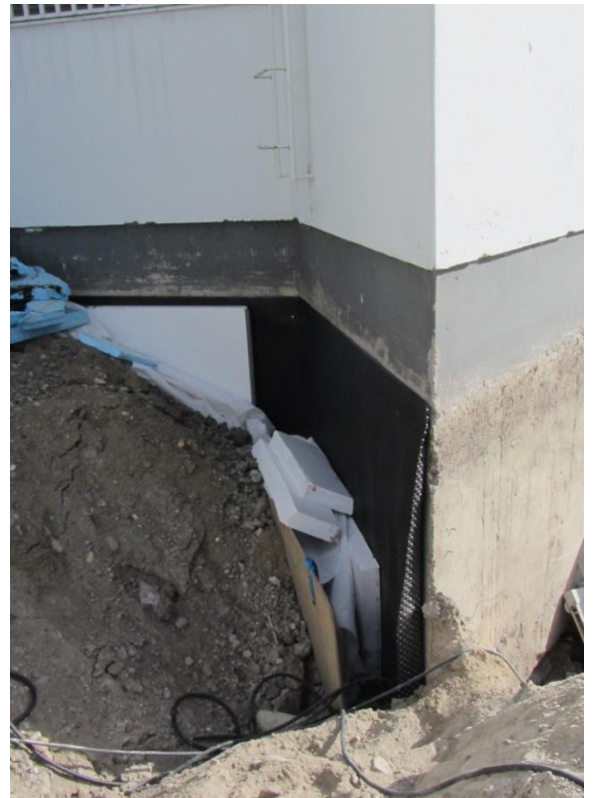
*Periaatekuva (JKKM Arkkitehdit) ja kuva toteutuksesta.*

Rakennuksen ympärille tehtiin sokkelieristys ja salaojitus, jonka tarkoituksena on pitää lattia ja seinärakenteet jatkossa kuivina. Seinänvierustat kaivettiin auki ja vanha tiilestä tehty salaoja poistettiin. Tilalle asennettiin nykyaikainen salaojajärjestelmä tarkistuskaivoineen. Betoniseinän ulkopuolelle asennettiin ensin sokkeli-levy jota vasten asennettiin lämmöneriste. Eristeen yläpäähän asennettiin peltilista estämään veden pääsy seinän viereen.

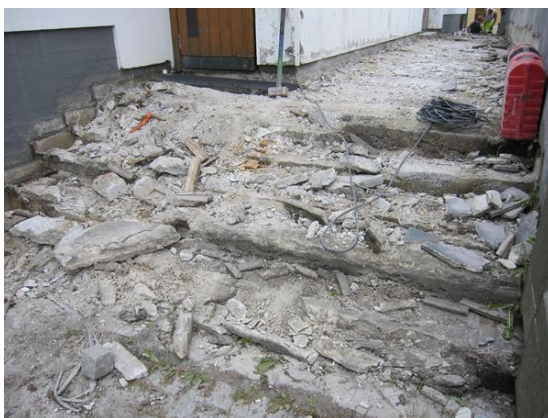
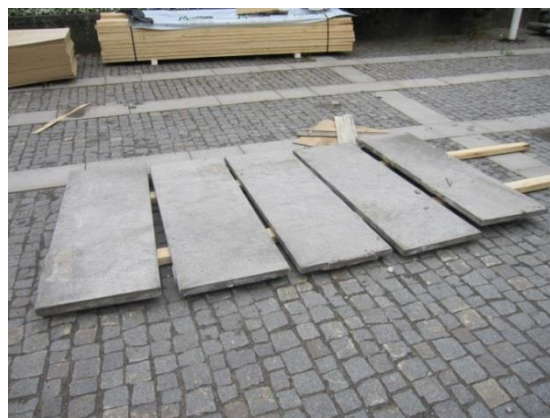
*Graniittilaatat poistettuna.*

Terassin, ulkoportaan ja ulkoluiskan graniittikivet merkittiin ja poistettiin ehjinä paikoiltaan. Betonilaatasta, portaasta ja niitä molemmin puolin reunustavista betonisokkelipinnoista poistettiin kaikki laasti-, tasoite- ja maalikerrokset.

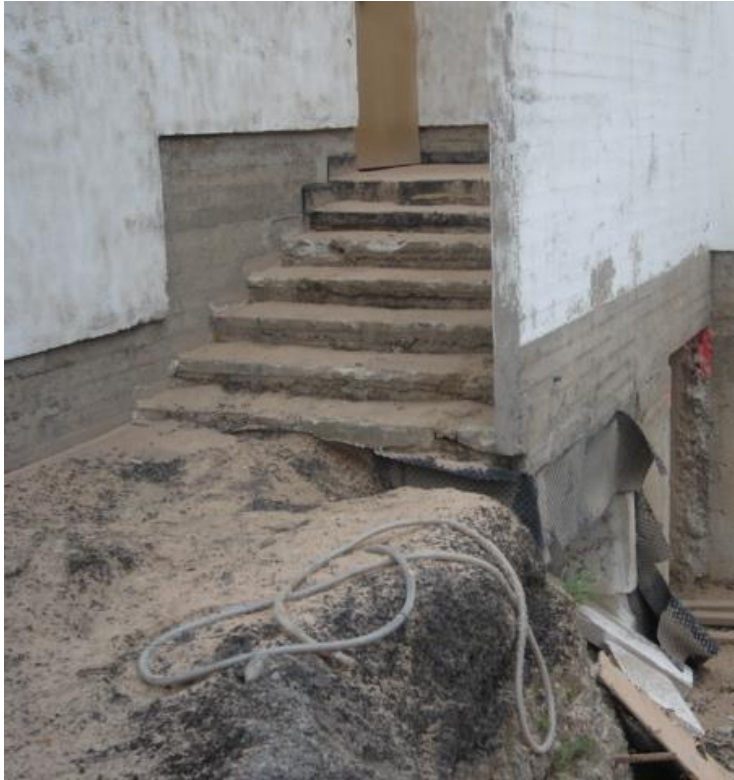
*Länsipäädyn graniittiporras korjattiin samoilla periaatteilla kuin pääsisäänkäynnin graniittiporras.*

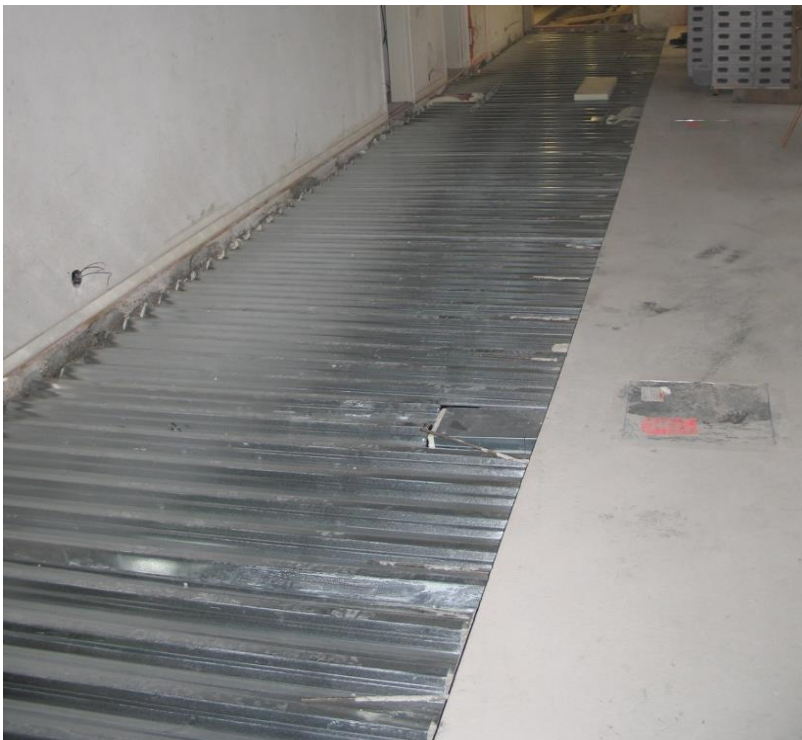
*Kanaalin päälle tulevan kannen valu suoritettiin käyttämällä poimulevyä muottina.*

Kellarin käytävän alla kulkee lattiakanaali koko rakennuksen pituudelta. Lattiakanaalin kansi purettiin purku-urakan yhteydessä. Lattiakanaaliin asennettiin teknisiä asennuksia. Lattiakanaaliin asennettiin uusi kaukolämpöputkisto, uusi runkoviemäri sekä sähkö ja tietotekniikka kaapelointeja. Lisäksi kanaaliin asennettiin kanavisto millä alipaineistettiin alapohjalaatan alla oleva ilmatila. Tällä estetään mahdollisten epäpuhtauksien kulkeutuminen huoneilmaan. Kanaali varustettiin myös uppo-pumpulla joka käynnistyy mikäli anturit havaitsevat kanaalissa kostetta.

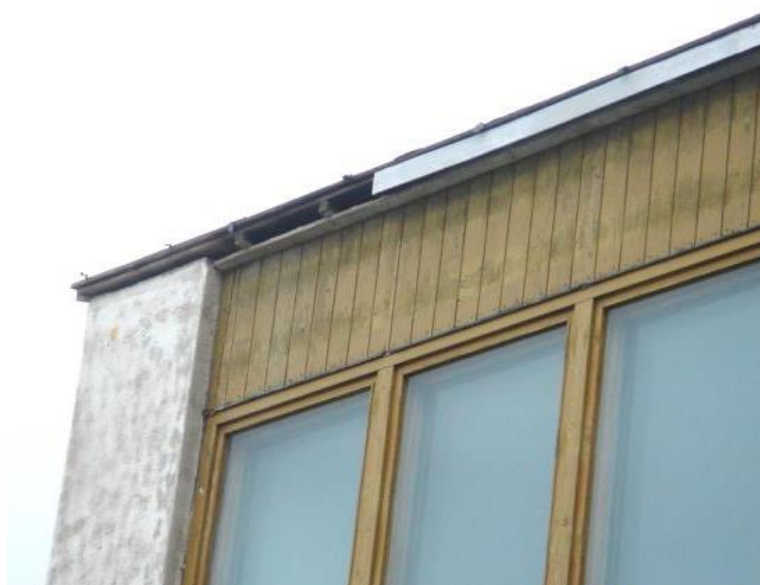
*Räystäärakenne avattuna.*

Jälkeenpäin asennettu räystääprofiili poistettiin koko matkalta. Räystäään tuuletusta parannettiin poistamalla puutavaraa ja uusimalla alumiiniset listat alla olevan arkkitehdin detaljipiirustuksen mukaan.

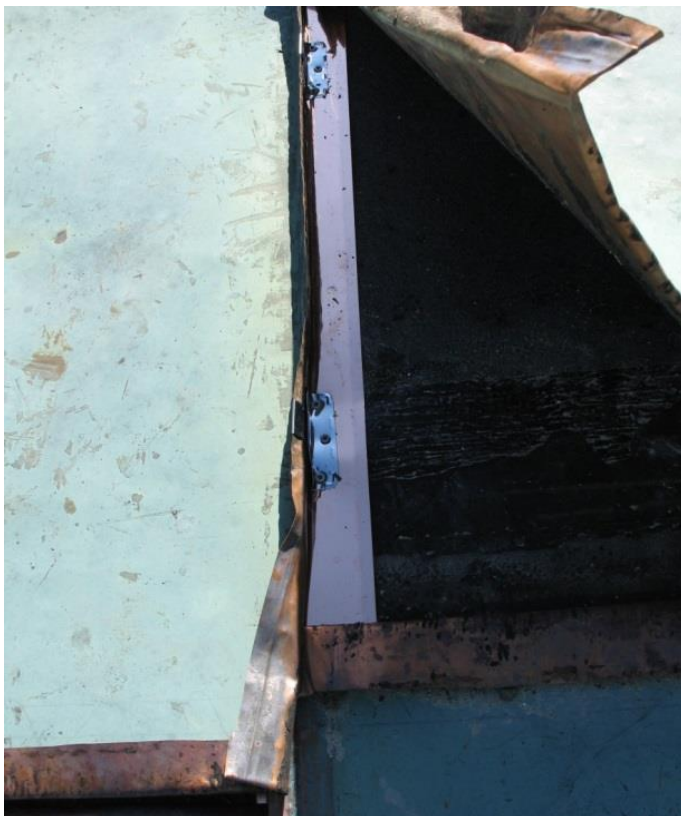
Kohteessa on alkuperäinen kuparikatto jonka keskikourussa on viisi sadevesikai-voa. Kourua on paikkailtu vuosien aikana useaan otteeseen. Suuri osa kuparika-ton peltiklemmari kiinnikkeistä oli irti. Naulat olivat poikki tai irronnut pois puusta. Kuparikaton lämpöeläminen on ollut niin suurta että vanhat ”klemmarit” eli kiinni-tysliuskat eivät ole kestäneet.

*Kuvassa uudet kiinnitysklemmarit ja niiden alla kupariliuska.*

Kunnostuksessa kuparipellit katkaistiin noin 1 m etäisyydeltä keskikourun yläpuolelta. Kuparipeltien saumat avattiin varovaisesti ja irrotetut pellit siirrettiin syrjään. Alkuperäiset bitumikermit katkaistiin ja kaikki alkuperäiset ja myöhemmin asennetut kumibitumikerrokset poistettiin huolellisesti. Tämän jälkeen puisen alusrakenteen kunto tarkistettiin ja vaurioituneet osat vaihdettiin uusiin. Varmistettiin että alusrakenteessa on oikeat kaadot. Uudeksi vesieristeeksi tuli kaksinkertainen bitumikermi, jonka päälle pintamateriaaliksi kumibitumihuopa. Alimmainen kermi kiinnitettiin kauttaaltaan bitumilla liimaten alustaan huolellisesti limittäen. Väli- ja pintakermi kiinnitettiin kauttaaltaan hitsaten alustaansa. Kumibitumihuovat nostettiin loivalle kattolappeelle vanhan huovan alle sekä ikkunakarmin alapintaan.

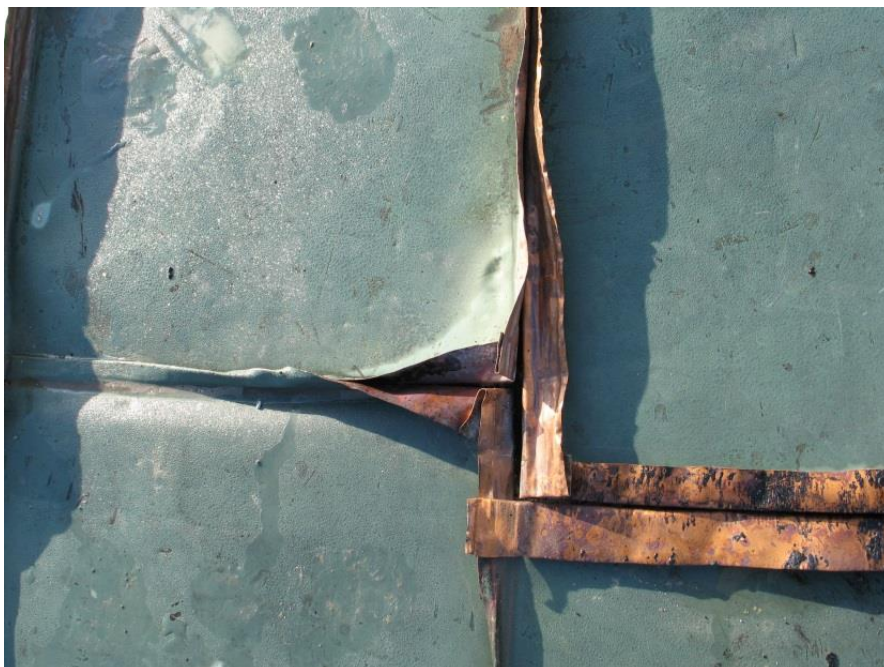
*Kuvassa haastava neljän kuparipellin liittymäkohta.*

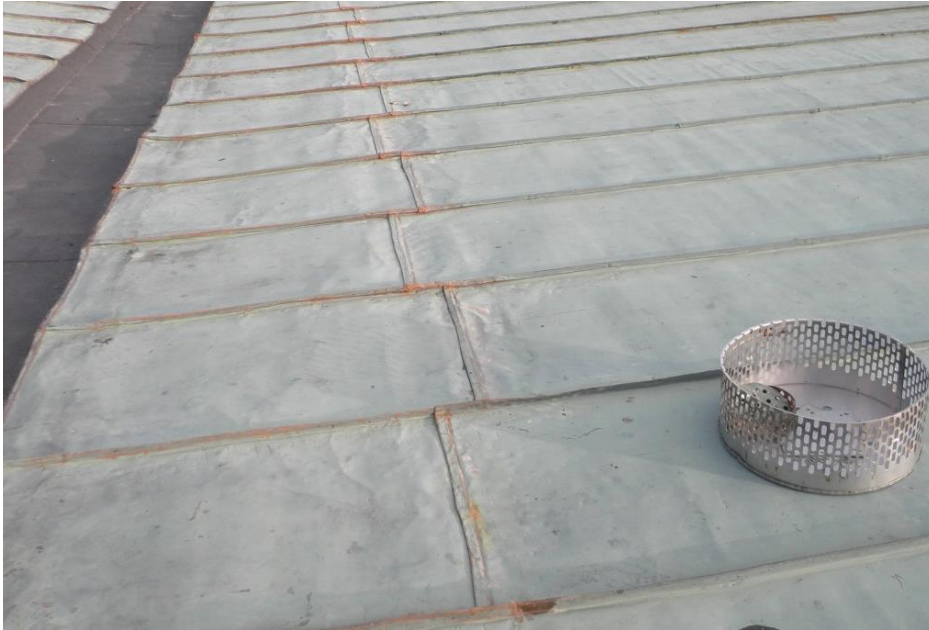
*Kuvassa valmiit saumat ja kattokaivon rst-kansi.*

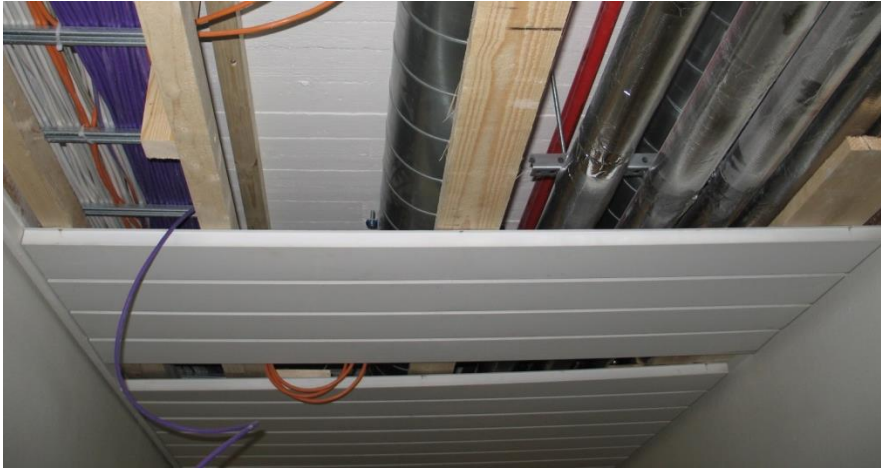
*Metallipaneelien asennus käynnissä.*

Kirjaston alkuperäiset sisäkatto ja seinä rakenteet pyrittiin pääosin säilyttämään ja kunnostamaan. Käytävöiden metallipaneelialakatot (Lautex) merkittiin ja puhdistettiin purkutöiden yhteydessä. Alakattopaneelit palautettiin kunnostuksen yhteydessä entisille paikoilleen. Kirjastosalin betonimuottilaudoitettua kattopintaa ei maalattu uudelleen, jotta holvien äärimmäisen taidokas laudoitustyönjälki ei peittyisi. kattopinnat imuroitiin ja puhdistettiin kahteen kertaan höyrypesulla ja neutraalilla puhdistusaineella. Kellarikerroksen uudelleen muuratut seinät tasoitettiin karkeatasoitteella ja maalattiin samoin kuin muut seinä- ja kattopinnat.

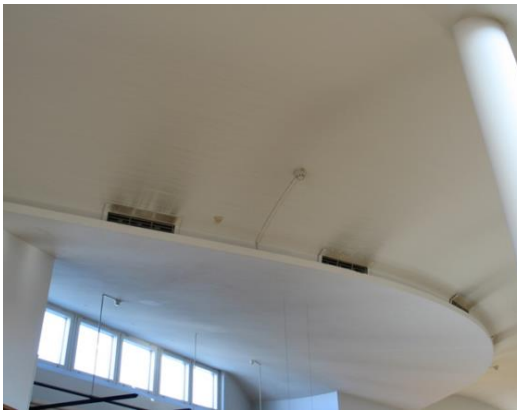
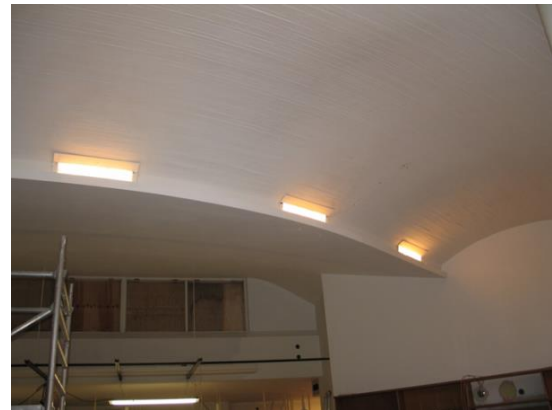
*Kirjastosalin katto ennen ja jälkeen puhdistuksen.*

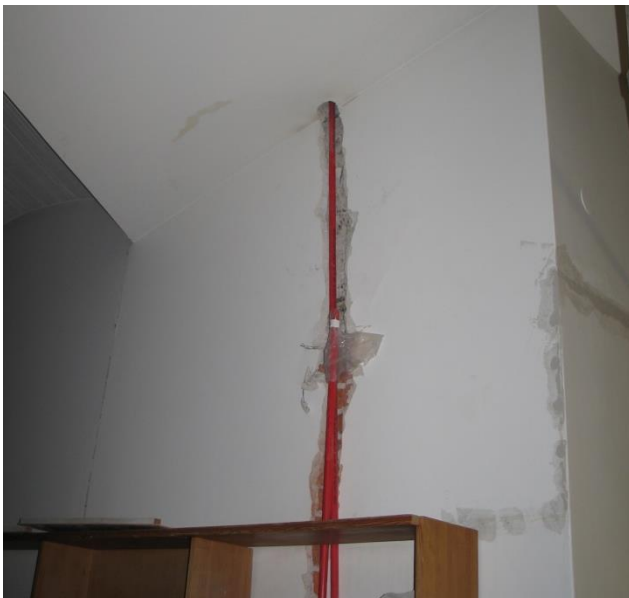
*Korjaustyöt onnistuttiin tekemään vähillä roilotuksilla.*

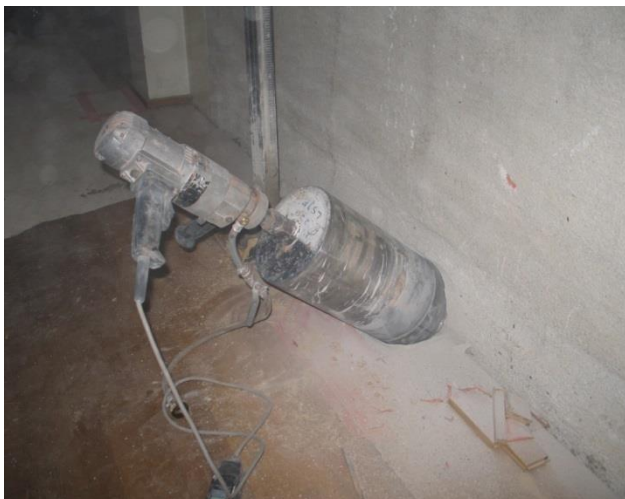
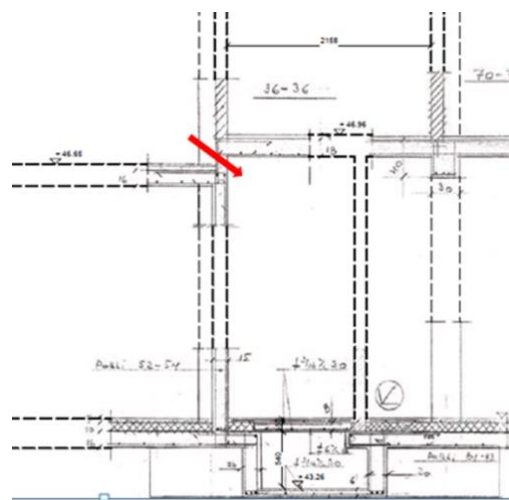
*Ilmanvaihtokanavien reitteinä pyrittiin käyttämään vaihtoehtoja joissa ne jäisivät mahdollisimman vähän näkyviin (ei kotelointia).*

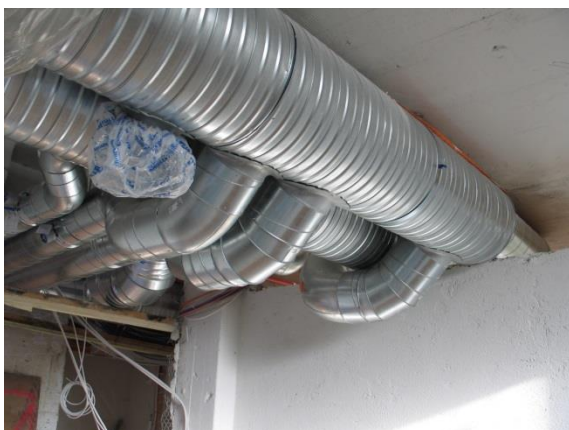
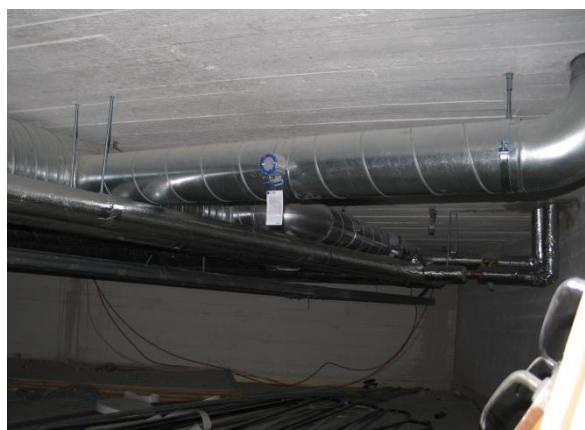
*Suuri osa talotekniikasta saatiin asennettua tilojen alaslaskettujen kattojen yläpuolelle, mutta muitakin reittejä jouduttiin käyttämään. Oikean puoleisessa kuvassa ns. "kirjastosalin montun" alapuolinen tila.*

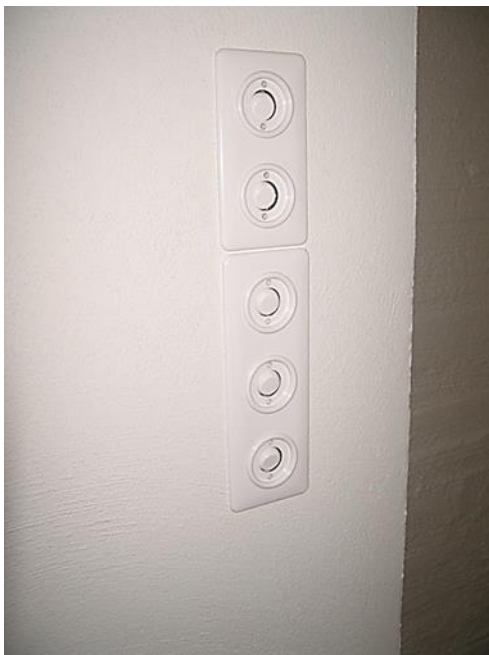
*Kytkin ja pistorasiakalusteet uusittiin 60-luvun mukaisilla osilla.*

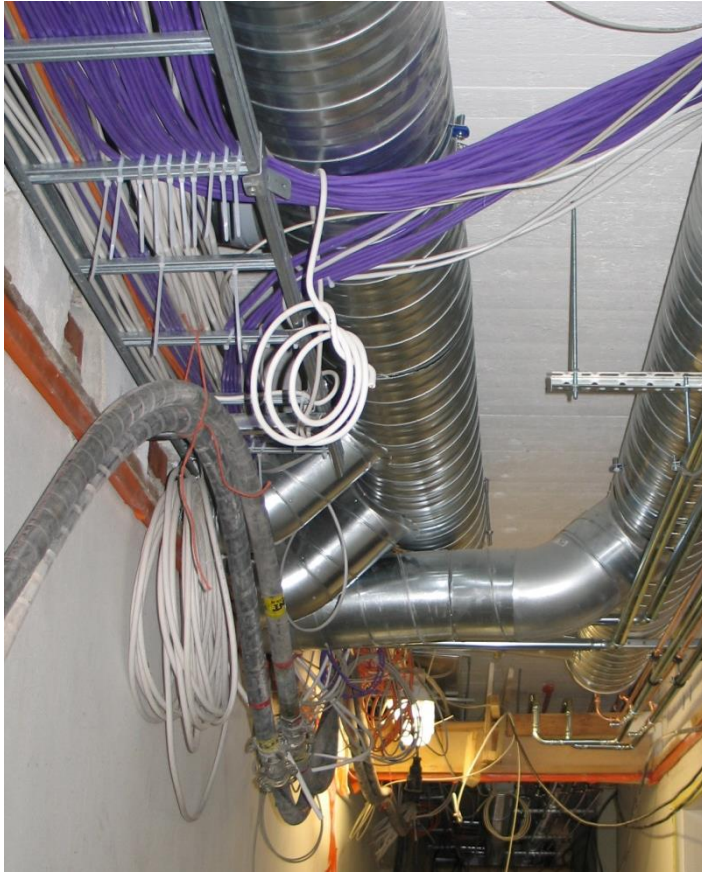
*Sähkö- ja tietoliikennekaapelointeja käytävän katossa.*
