# Ratarakenteen elinkaaren optimointi – mikä päättää betoniratapölkyn käyttöiän?

Rakennetekniikan päivä 2026

Heikki Luomala  
Infrarakenteiden apulaisprofessori

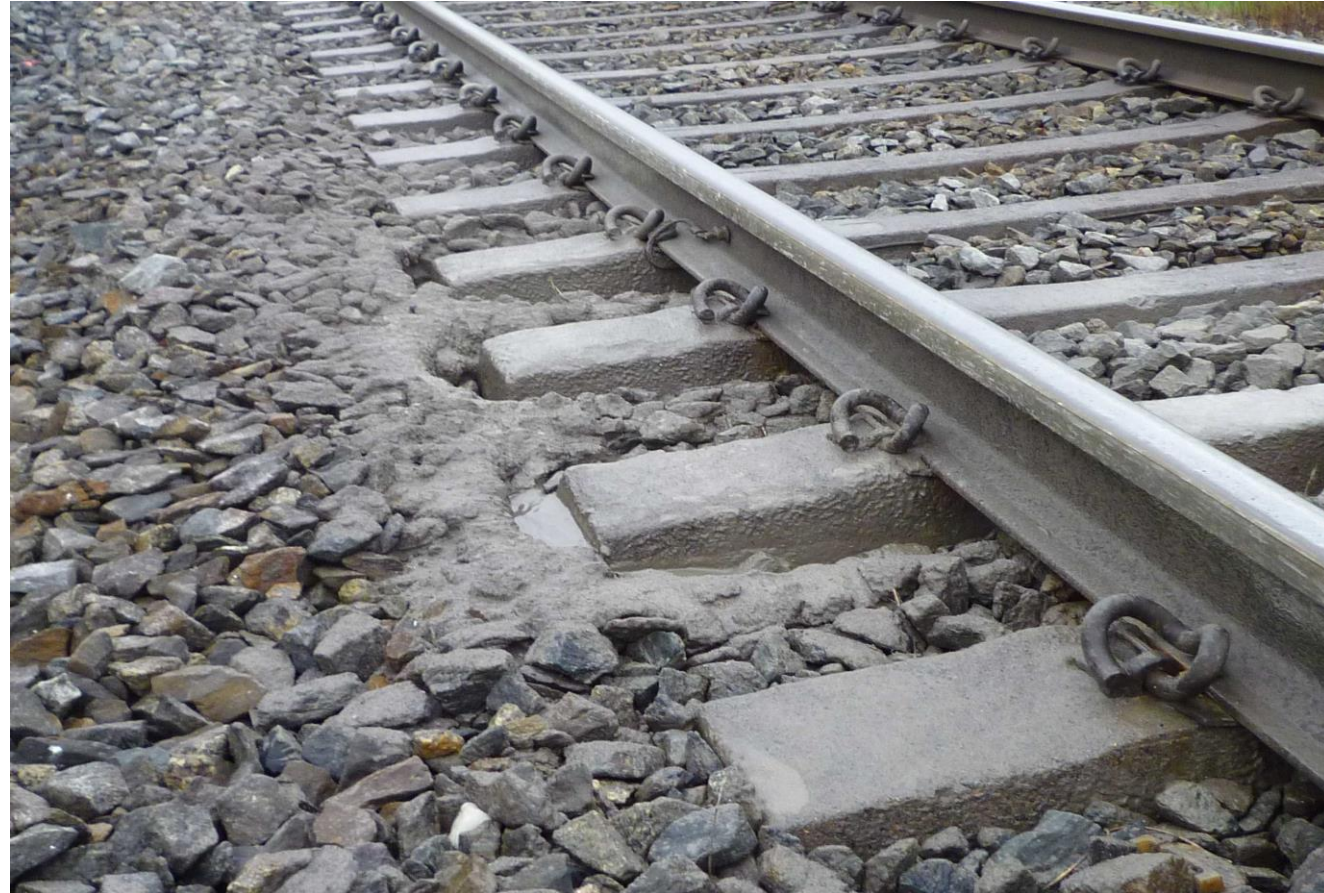
# Radan päällysrakenteen vaurioituminen

- Kiskot kuluvat: sivukulumista kaarteissa, pystykulumista kaikkialla => mitattavissa oleva profiilimuutos.
- Sepeli hienonee: raidegeometria ei pysy => mitattavissa oleva rakeisuusluku.
- Puiset ratapölkyt katkeilevat ja lahoavat => vähintäänkin silmämäärin havaittavissa olevia vaurioita.
- Betoniratapölkyn vaurioituminen: antaako se lainkaan viitteitä etukäteen? Mikä on sen jäljellä oleva käyttöikä?

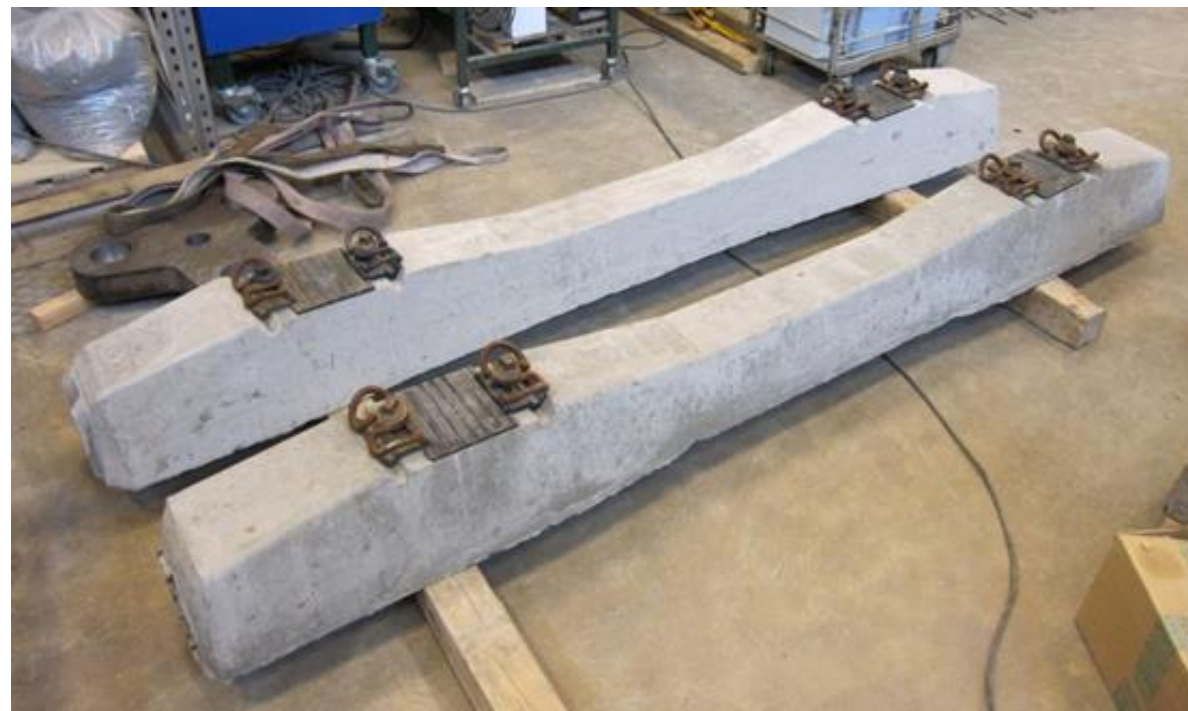
# Betoniratapölkky

Tehtaassa valmistettu esijännitetty betonirakenne

- mahdollistaa tukevan kiskonkiinnityksen
- pitää hyvin raideleveyden ja kiskon kallistuksen
- tuottaa hyvän raiteen poikittaisvastuksen
- kestävä ja pitkäikäinen komponentti
- suunniteltu käyttöikä 40 vuotta

Yli 40 vuotta vanhat betonipölkkyt olivat jälkijännitettyjä

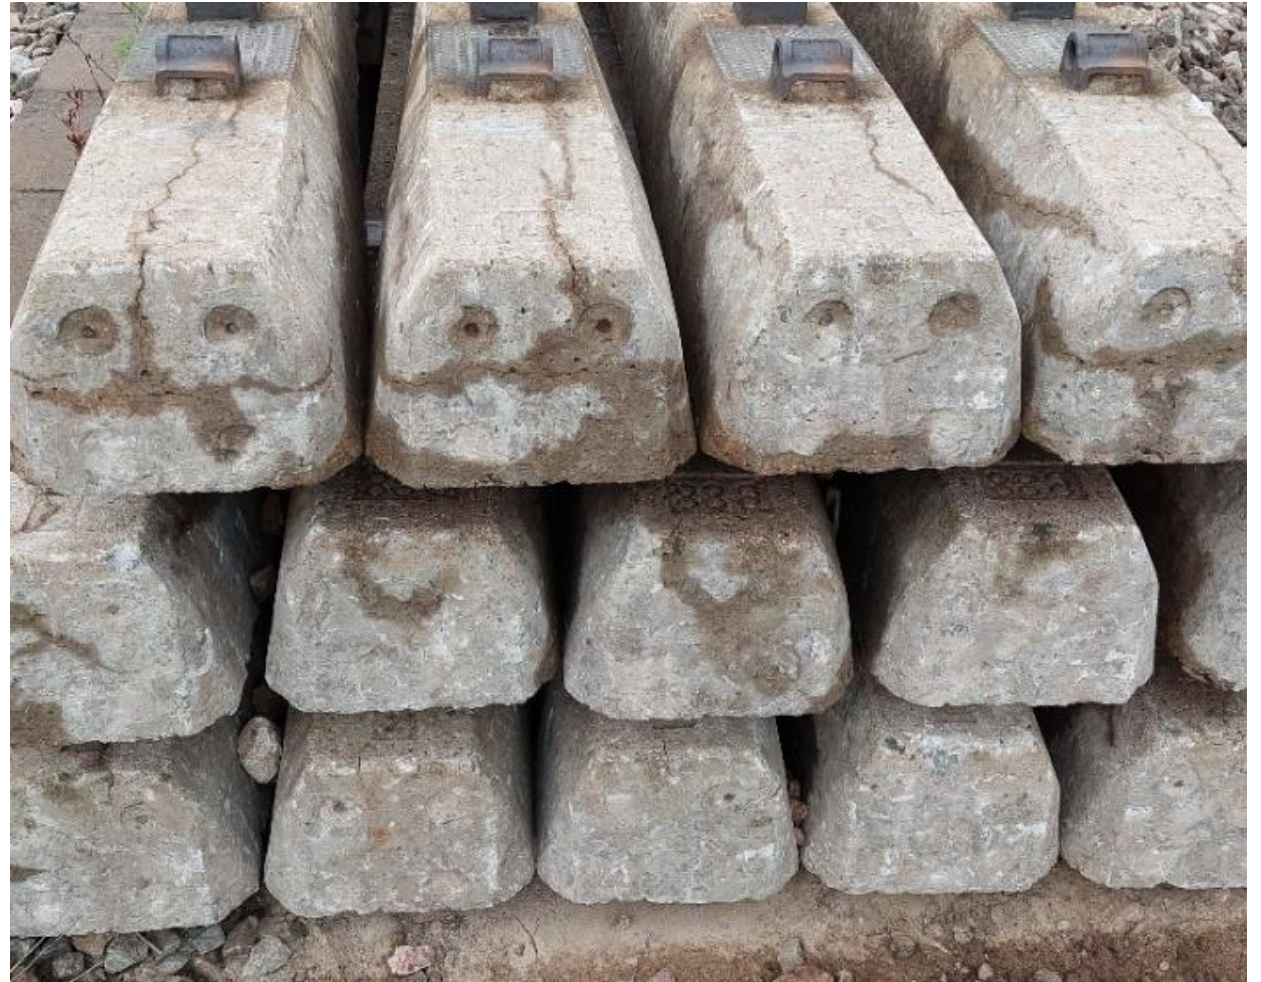
# Etenkin jälkijännitetyissä pölkyissä on havaittu pituussuuntaisia halkeamia

- Halkeamat näyttävät silmällä tietyssä olosuhteessa vakavilta, mutta ovat poranäytteiden perusteella kuitenkin pääosin pinnallisia.
- Eivät vaikuta mekaaniseen kestävyYTEEN, ainakaan vielä.
- Betoni on tiivistä ja sillä on suuri puristuslujuus. Karbonatisoitumista ei havaita.
- Laskennallisen tarkastelun perusteella käyttöikää olisi jäljellä vielä kymmeniä vuosia
  - Sovellettu julkisivubetoneille kehitettyä sääräsitukseen perustuvaa mallinnusmenetelmää

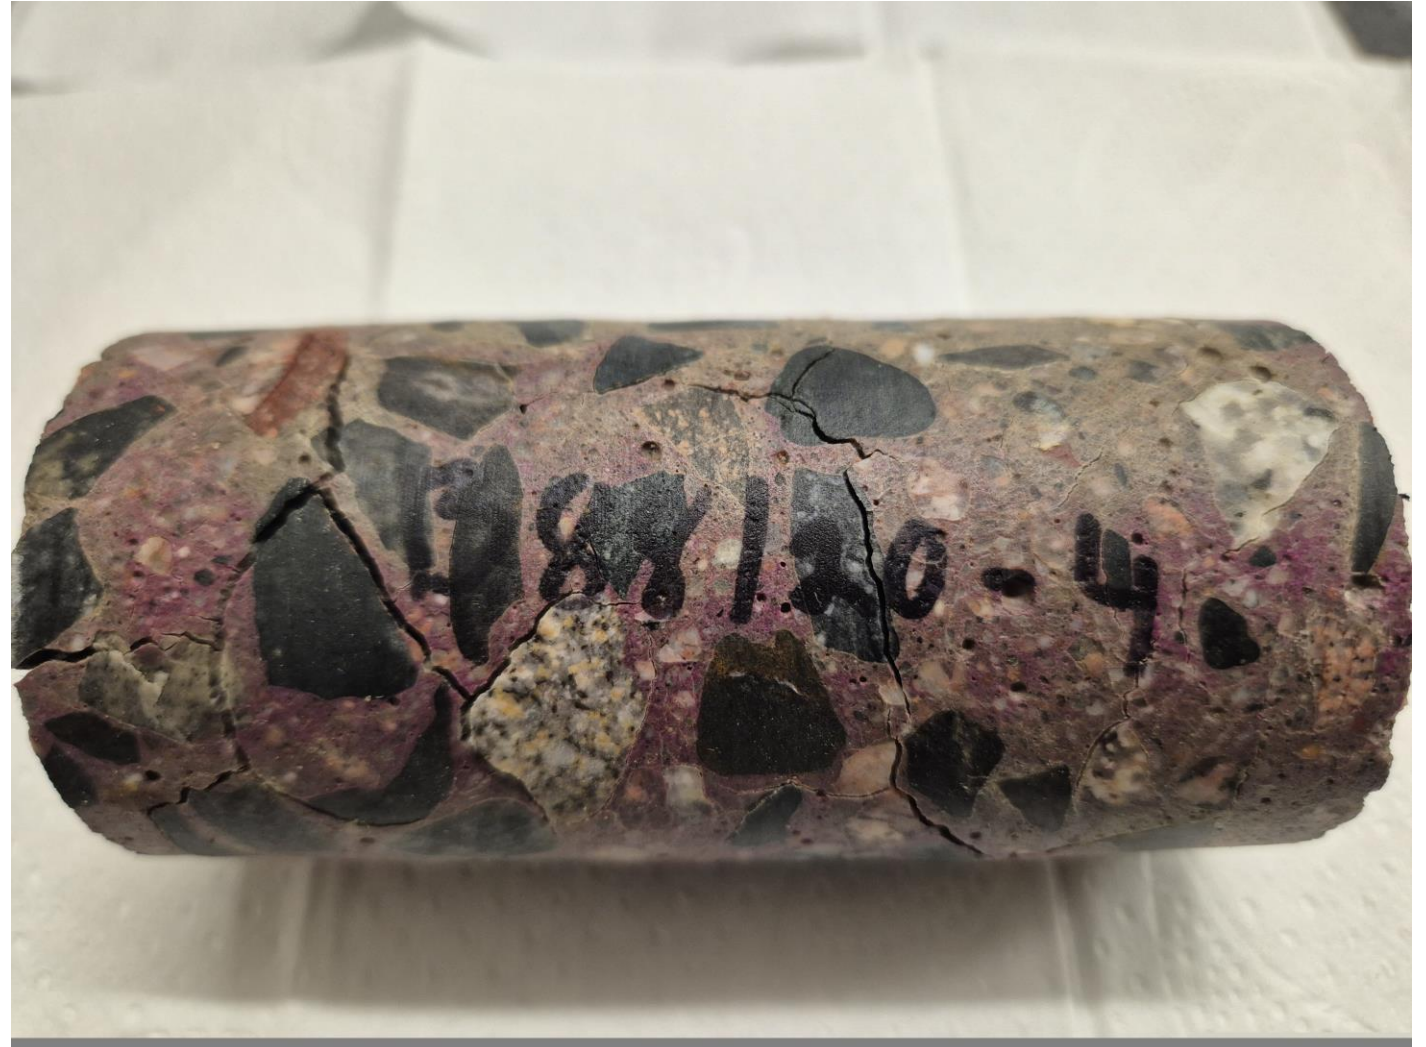
# Tilanne pakkasrasituskokeen 25 syklin jälkeen

Pakkasrasituskoee näyttäisi vaurioittavan betonia melko nopeasti.

Tutkimus ja tulosten tulkinta on tältä osin vielä kesken

- Betoni on erittäin tiivistä, jonka seurauksena se imee vettä ja kuivuu hitaasti.
- Radalla pölkyt eivät pääse kyllästymään vedellä kokonaan, joten käytännössä säärasitus lienee jonkin verran pienempi.
- Näiden tulosten perusteella käyttöikä on kuitenkin selkeästi rajallinen

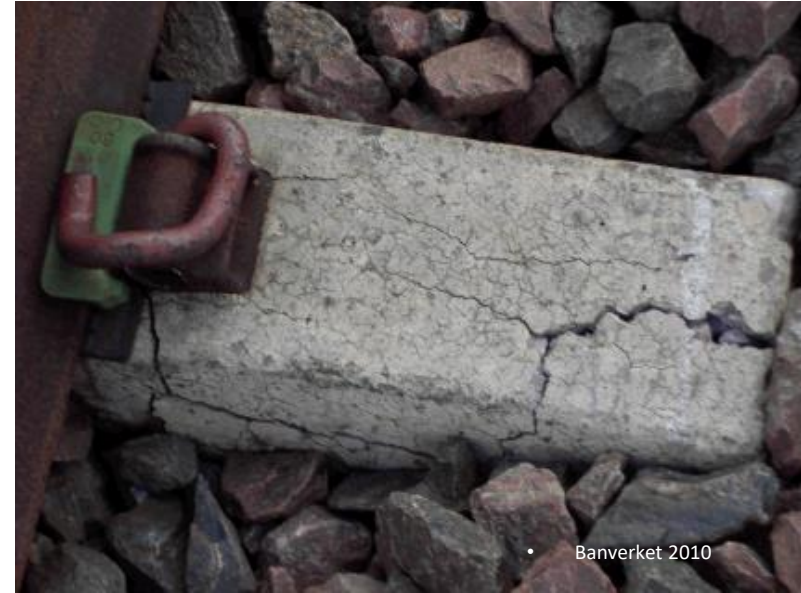
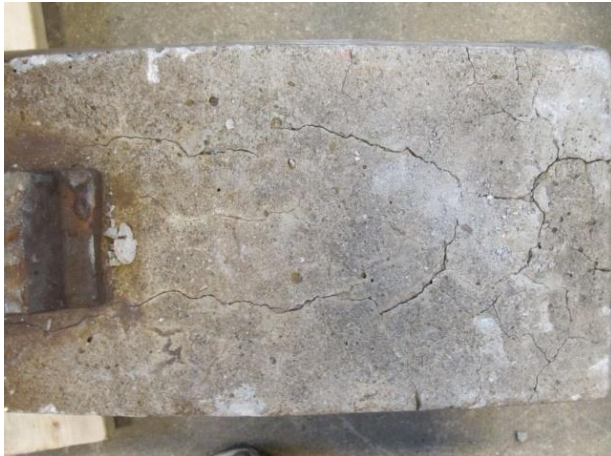
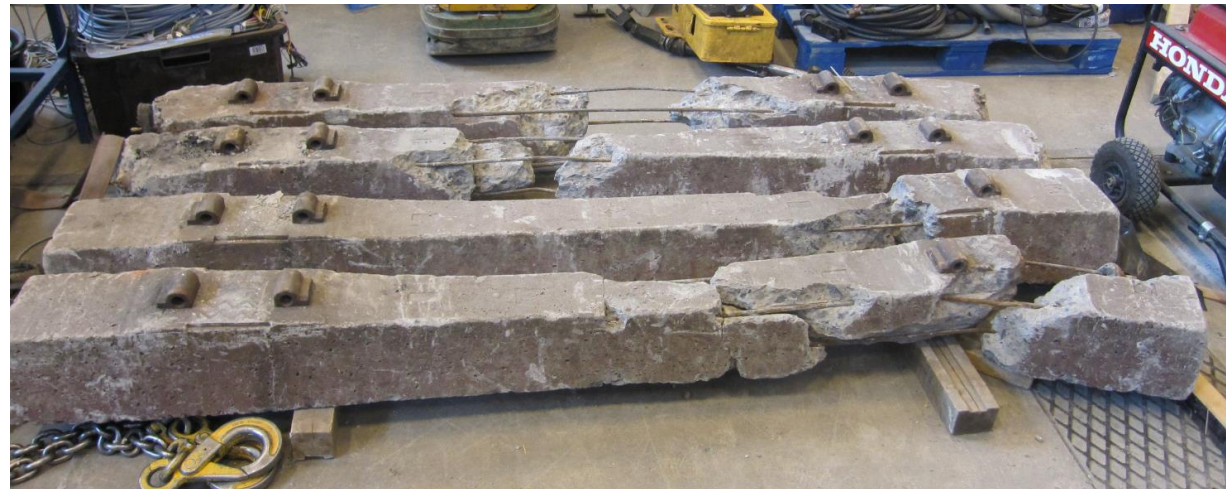
# Käyttöiän päättyminen

- Ratapölkky voi rikkoutua junan suistumisen tai kunnossapidon seurauksena
- Liikennekuorma voi aiheuttaa halkeilua
- Betoni voi rapautua kemiallisten reaktioiden takia
- Käyttöikä loppuu, kun raideleveys ei pysy tai kiskonkiinnitys pettää

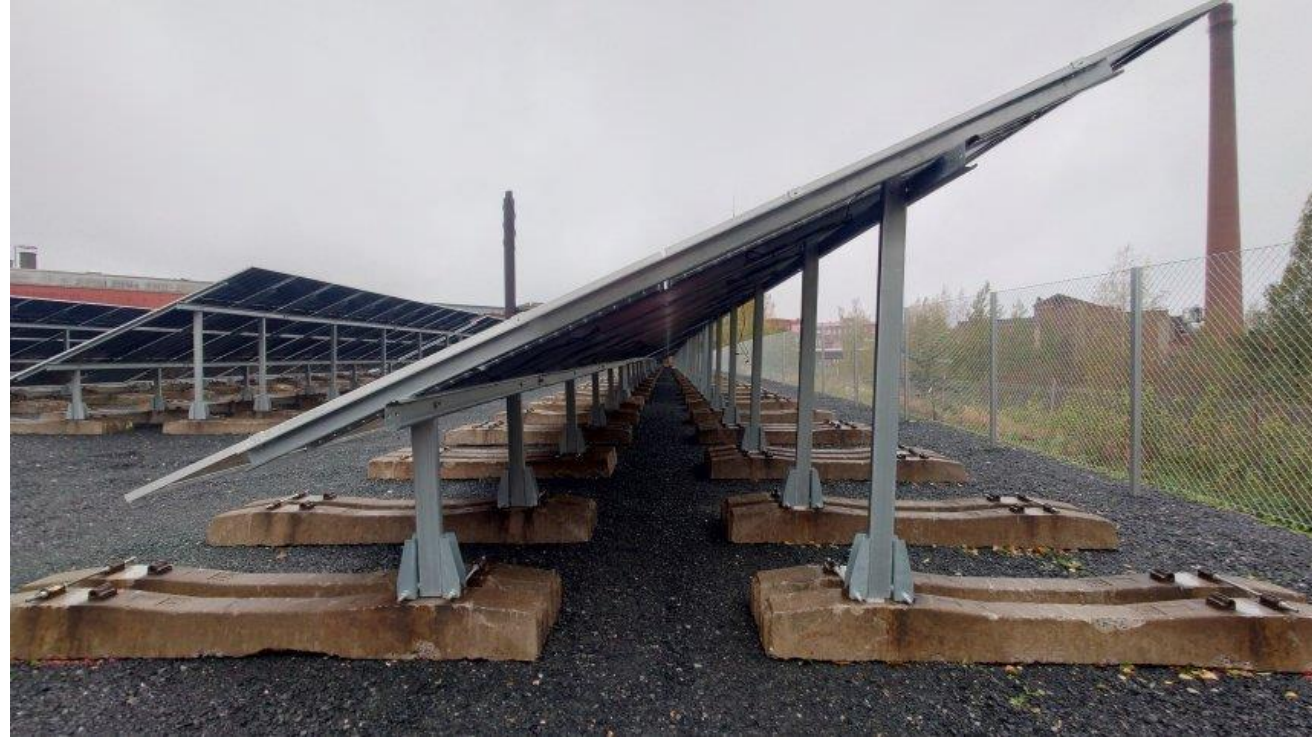
# Kierrätys

- Kierrätetään vilkkaalta rataosalta vähäliikenteisemmälle.
- Hyödynnetään komponenttina muussa käyttötarkoituksessa, kuten aurinkovoimalan perustuksina.
- Murskataan ja käytetään materiaalina: betonimurske ja kierrätysteräs
