Kutterinlastueristeisten ulkoseinärakenteiden koerakennuskokeet ECOSAFE-hankkeessa

Jaakko Hietikko, Eero Tuominen ja Juha Vinha
Tampereen yliopisto, rakennustekniikka, rakennusfysiikka

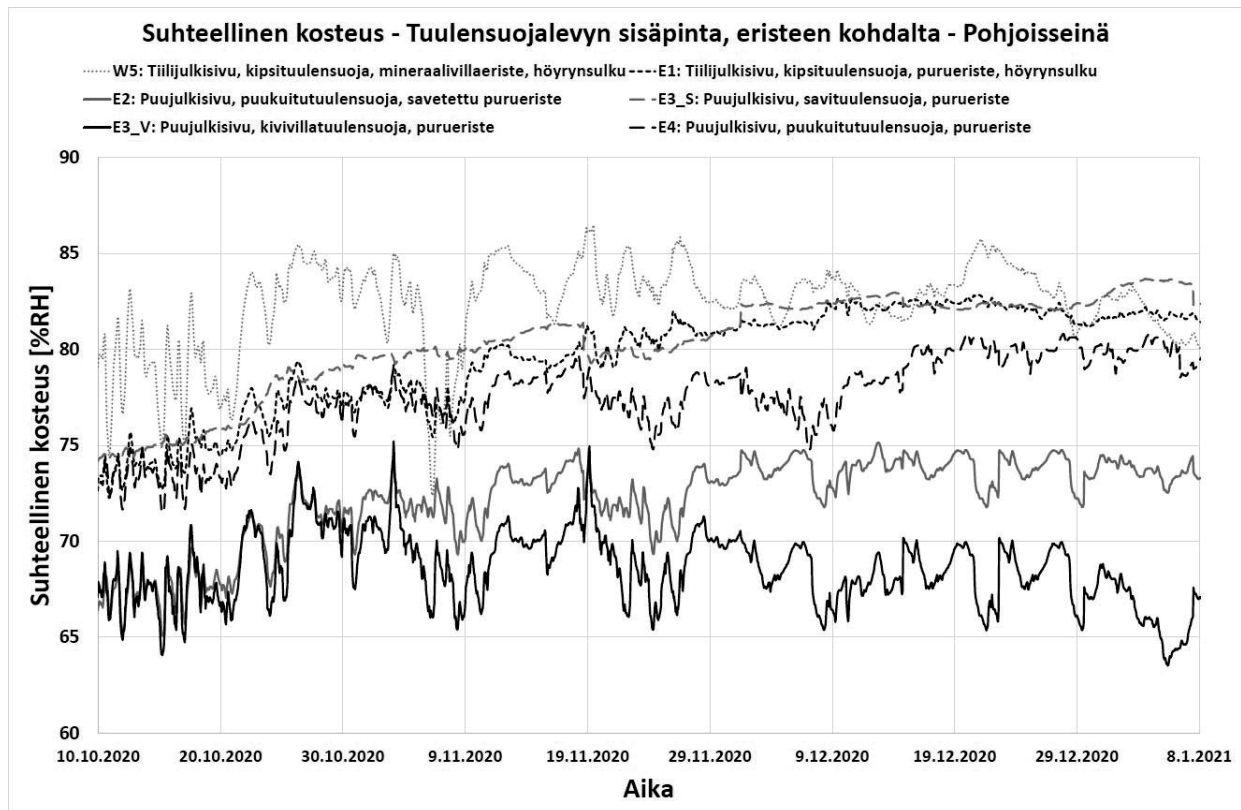
Tuulensuojalevyn sisäpinnan suhteellisen kosteuden kuvaajat loppuvuodelta 2020 pohjoisseinältä on esitetty kuvassa 3. Suhteellisen kosteuden tasot eteläseinällä ovat auringon säteilyn myötä usein alhaisemmat, mutta rakenteiden järjestys kosteustasojen osalta pysyy pääosin samana.

Kuva 3. Suhteellinen kosteus eri elementtien tuulensuojalevyn sisäpinnassa.

Kuvassa 3 kaksi alimmaista käyrää ovat mineraalivillatuulensuojallinen rakenne E3_V ja savetetulla kutterinpurulla eristetty rakenne E2. Vuodenvaihdetta lähestyttäessä ulkoilman lämpötila laskee. Tällöin mineraalivillatuulensuojan eristävyys tulee vahvemmin esille ja suhteellinen kosteus verrattuna syksyllä saman kosteustason savetetun kutterin elementtiin laskee. Pienemmissä lämpötiloissa jo muutaman asteen lämpötilaero voi näkyä, absoluuttisen kosteuden pysyessä muuttumattomana, jo useiden prosenttien muutoksena suhteellisessa kosteudessa.

Kuvasta nähdään, että mineraalivillatuulensuojallisessa rakenteessa suhteellinen kosteus pysyy alhaisimpana johtuen pääosin mineraalivillatuulensuojan hyvästä lämmöneristyskyvystä. Myös sillä on oletettavasti vaikutus, että mineraalivillatuulensuoja läpäisee kosteutta todella hyvin ja absoluuttinen kosteus tuulensuojan sisäpinnassa on lähellä ulkoilman vastaavaa. Savetetun eristekutterin elementissä on myös joukon alhaisinta päätä edustava kosteustaso. Kun verrataan sitä savettamattoman kutterin vastaavaan elementtiin, havaitaan, että kosteustaso on alempi mahdollisesti sen vuoksi, että savetus on lisännyt seinän kosteuskapasiteettia.

Savituulensuojan suuri kosteuskapasiteetti tasaa hyvin olosuhdetta verrattuna muihin, mutta sen heikompi lämmöneristys ja vesihöyrynläpäisy aiheuttavat ryhmän heikoimmassa päässä olevia kosteustasoja. Kipsituulensuojalevyllisten elementtien välillä havaitaan, että purueristeen suurempi kosteuskapasiteetti parantaa olosuhteita rakenteen sisällä, mutta höyrönsulusta huolimatta kipsituulensuojalevyn sisäpinnan kosteusolosuhde on muita rakenteita korkeampi. Tämä voi olla seurausta myös poikkeavasta ulkoverhousmateriaalista, eikä osoita kipsituulensuojan eroa esimerkiksi tutkimuksessa mukana olleeseen puukuitutuulensuojaan.
