AIKAMOINEN TYÖMAA

Suomen sillat ovat päässeet niin huonoon kuntoon, että osa niistä on pakko purkaa. Korjaaminen ei enää auta. Pitääkö silloilla pelätä romahdusta? Miten taataan, että uudet sillat ovat kestävämpiä?

Rakenteilla oleva Kruunuvuorensilta on poikkeuksellinen monella tapaa. Sitä varten on pitänyt kehittää uusia rakenneratkaisuja ja muun muassa uutta, aiempaa kestävämpää betonia. Kruunuvuorensilta yhdistää Korkeasaaren ja Helsingin Laajasaloon kuuluvan Kruunuvuorenrannan alueen.

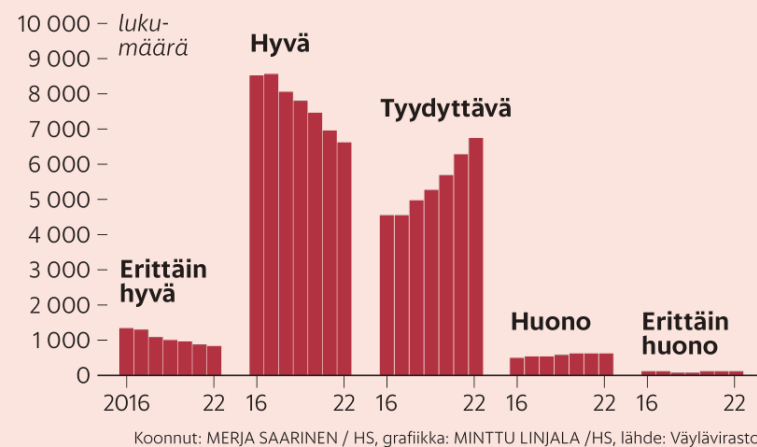
Entistä harvempi silta on hyväkuntoinen

Maantiesiltojen kuntojakouman kehitys vuosina 2016–2022

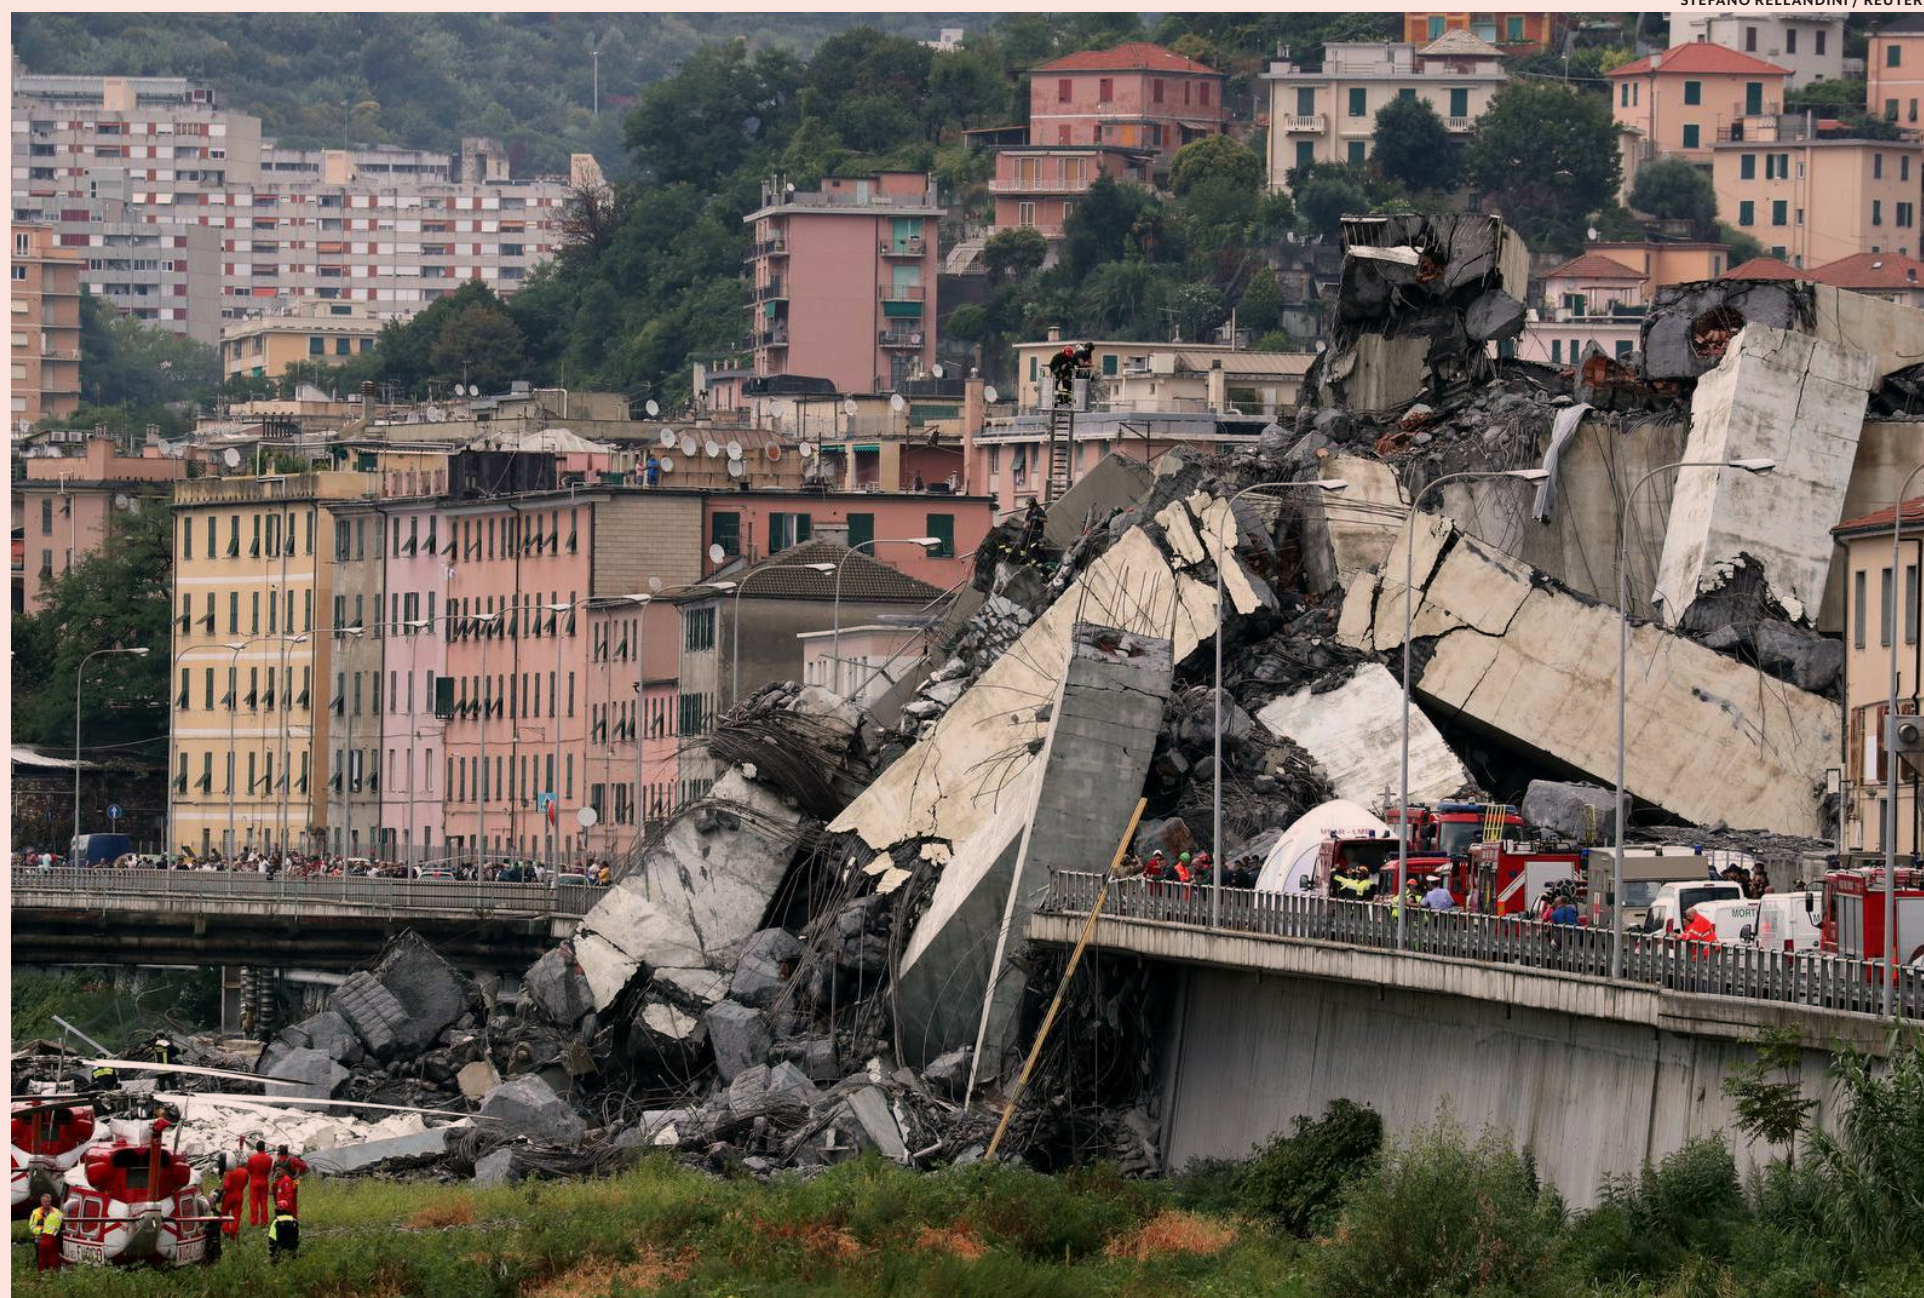
Moottoritien sillan äkillinen romahtus Italian Genovassa aiheutti kymmenien ihmisten kuoleman vuoden 2018 elokuussa. Silta oli niin kutsuttu vinoköysisilta. Samaa tyyppiä on myös Kruunuvoensilta.

Genovan sillan rakenne oli täysin poikkeuksellinen. Siltaa kannatteli vain muutama vinoköysi, ja romahtuksen synynä on pidetty yhden tällaisen vinoköyden katkeamista.

Myös rakenteilla oleva Kruunuvoensilta on vinoköysisilta. Enää yhden köyden katkeaminen ei voi kuitenkaan romahtaa koko siltaa, sillä vinoköyksiä on useita. Ne on suunniteltu niin, että jos yksi pteää, muut kantavat.

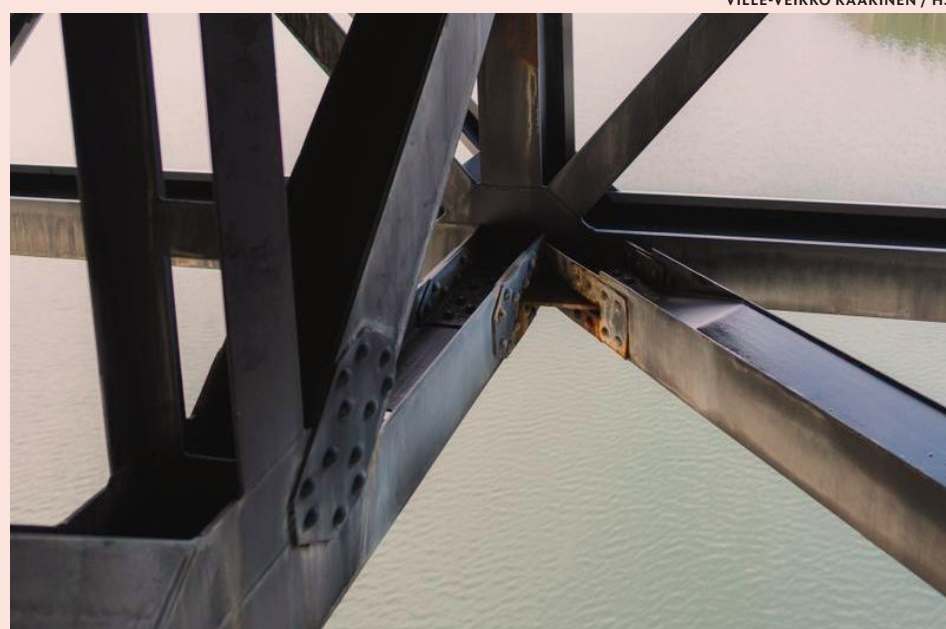
Kirjalansalmen sillan niittiliitokset ovat ruostuneet. Kunto on heikentynyt odotettua nopeammin kesän aikana, ja lisää rajoituksia on tulossa.

Menneen kesän aikana sillan kunto heikentyi oletettua nopeammin, ja sille joudutaan asettamaan lähiviikkoina lisää käyttörajoituksia. Jo kesäkuussa sille asetettiin 30 kilometrin nopeusrajoitus, ja lisäksi raskaalle liikenteelle määrättiin 60 metrin turvavälit.

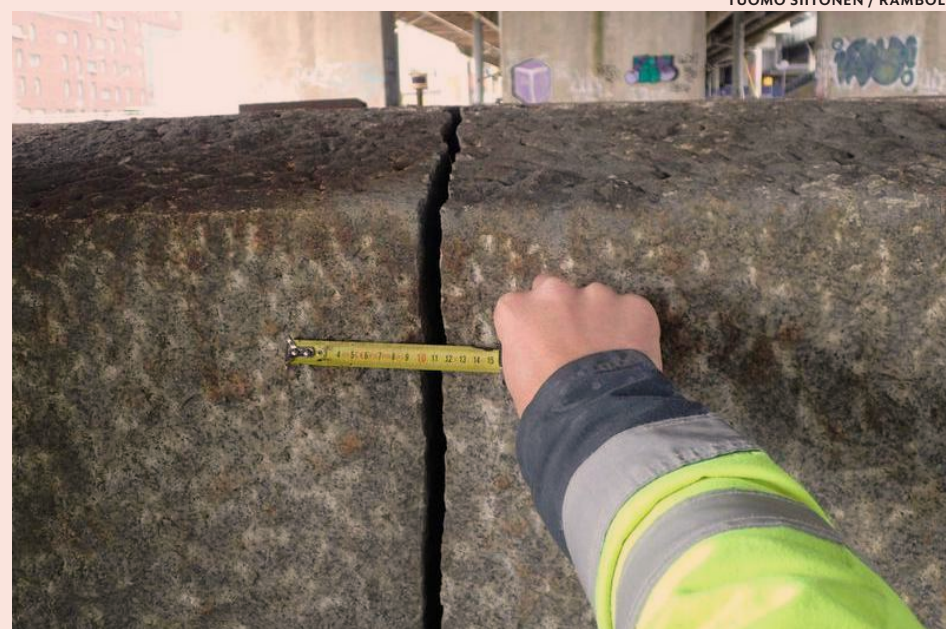
Kulosaaren sillan välituissa on pahoja halkeamia. Vaurioituneiden välitukien kohdalla on havaittu painaumia meren pohjassa

Helsingissä Kulosaaren sillan turvallisuus on herättänyt kysymyksiä. Helsingin kaupunki on korostanut sillan olevan turvallisen käyttöä. Sillan välitukien halkeamia seurataan jatkuvasti muun muassa mittausantureilla.
